調査報告

トロス司教座聖堂発掘報告(二〇一四) —考古学・建築上の知見から—

浦野 聡

Basilica Excavation Report, Tlos 2014: General Observation

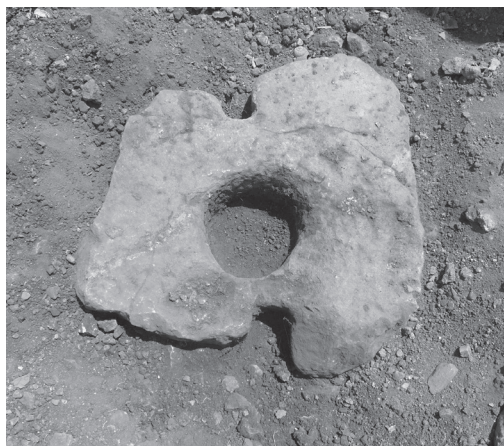
写真5 割り穴を持つ台座石

記すべき点はない。床面を出すまで所見を待ちたい。他方、礼拝堂第2室のほぼ中央に、元々はコリント式柱頭であったものを加工し、その頂部に直径一八cmほどの円形の切り穴を開けた石が据えられているのが発見された(写真5)。現況でその上面のみを露出させているこの石は、その位置から見て、おそらく切り穴に丸太の心棒を差し、そこに横木で取り付けられた重しをすり鉢上にロバなどの小型の役獣をもって回転させて搾油するオリブ絞り機等の台座石と

して据え付けられたものであろう。三室を分ける仕切り壁とこの台座石が一連の目的を持って設置されたのなら、礼拝堂はその際に役畜の使用や農産物の加工を伴う農場関連施設に転用されたものとみなしてよい。この台座石が現状のように土に埋められて用いられたのか、あるいは床に直置きされて使われたのか等ははっきりしない。ただ、現況地表面には生活痕は確認されず、なお瓦礫が堆積しているように見受けられるので、前者の可能性は薄からう。

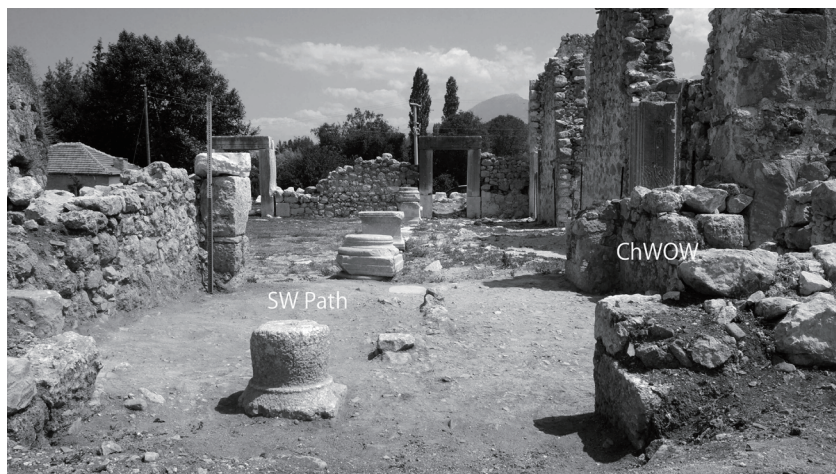
写真6 通路(南→北:柱礎列の左手に石の列がある)

礼拝堂の入り口がもともと面していた外拝廊からの通路は、外拝廊とクロノス神殿方面を連結するたんなる通り道であったというわけではなさそうである。すなわち、礼拝堂の北側と南側の外壁の延長部分、および**南西第1室**の北と南の外壁の延長部分が、それぞれ通路の北面と南面に袖壁を作っているからである（写真6）。袖壁は、屋根を支えるなど壁の強度を高めるためか、門扉を取り付けるなどしてこの空間を外拝廊側からもクロノス神殿側からも区切られた空間として構成するためのものであったらう。この通路は、礼拝堂が機能していた際にもこのような形であったなら、礼拝堂の屋根付き前室ないし玄関ポーチ、あるいは屋根なしの前庭であった可能性があり、礼拝堂の入り口が閉じられて他の目的に転用されて以降は、何らかの作業場としての役割を持たされた空間であった可能性がある。

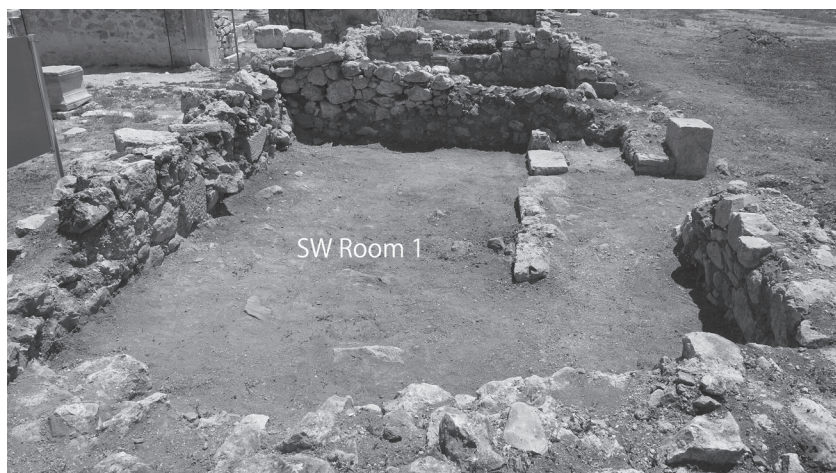
写真7 南西第1室(西→東)

南西の二室については、**南西第2室**が、壁のごく一部以外、現在の遊歩道の下にあって発掘できないのに対し、**南西第1室**はその全体の発掘が可能であった。後者の発掘の結果、南に開けられた戸口から入ったところに階段のステップ一段分ほどの石組みの痕跡が現れた(写真7)。これについては、手押し車を室内に入れることを可能にするためのスロープ、風除け室を画するための壁の基礎、ある

いは以前の構造物の壁体基礎など、様々な可能性が考えられるが、時代によっても用途に相違があったかもしれない、特定は困難である。

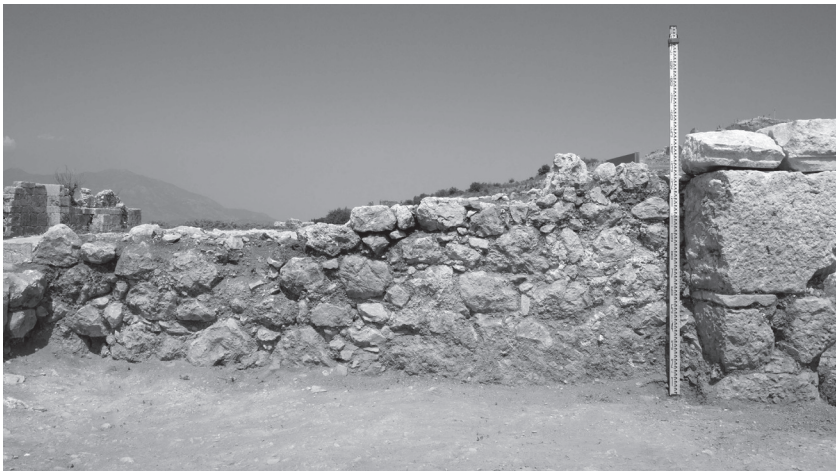
写真8 南西第1室東側壁(東→西)

なお、**南西第1・2室**の北側壁と南側壁は厚さ、施工技術、設置方位において礼拝堂の外壁と共通性・一貫性が見られ、それと同じ時期の建設になる可能性が高い。その一方**南西第1室**の東側壁は薄く、繋ぎ材に使用されている礫石が小さくモルタルも少量であることから、後代に設置されたものであるろう(写真8)。礼拝堂と併せ、この周辺施設のオリジナルの全体像を得るにはさらなる発掘を要する。

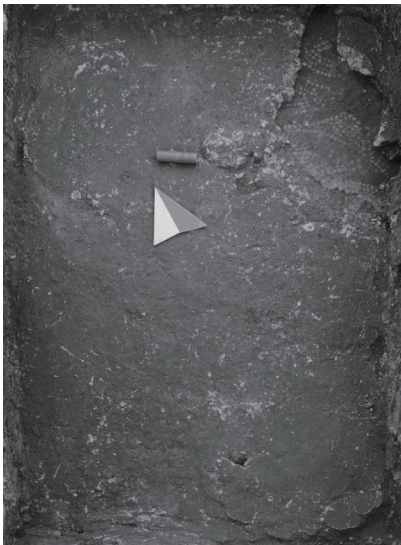
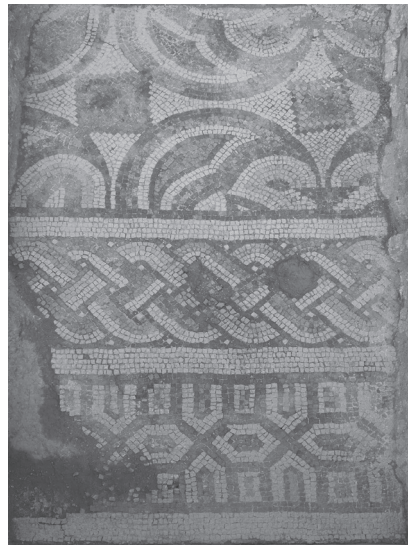
写真 10a T5 A区画

写真 10b T5 B区画

なおこの場所で確認されたモザイクの意匠は、北翼廊のそれとは異なり、交差半八角形、組紐、変形扇形などの文様からなる幾何学模様であった(写真10 a b)。

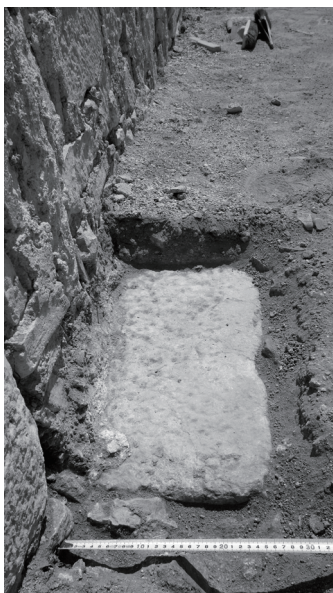
写真 12 南翼廊側のテンブロン
の敷石

(3) オルソ画像として合成された写真11から、北翼廊と内陣、テンプロンの敷石と仕切り壁10の關係は明白であるが、南翼廊と内陣、テンプロンの敷石と仕切り壁9の關係は、南翼廊側、仕切り壁9の直下に三〇cm×四〇cmほどの試掘により確かめた(写真12)。

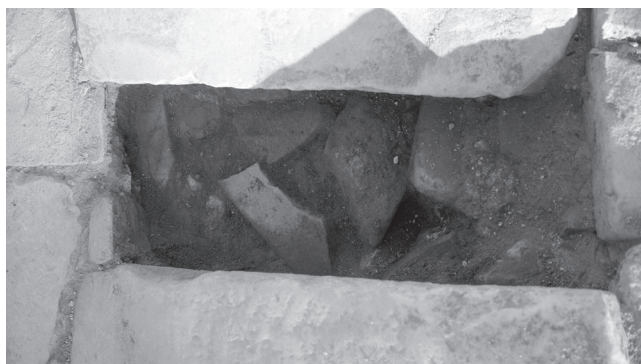
写真 13 ④区画の蓋石と瓦礫

C区画の北西隅、テンプロンの敷石の外側、④D区画の南西隅と四箇所確認される。④はその上を大きな石板で覆い隠している点で他と異なり、未発掘ながら、そこには人為的に瓦礫が詰め込まれているのが隙間から見て取れる(写真13)。①も未発掘ながら、祭壇の下にまで及ぶ大きな穴には、瓦礫と土が詰まって(ないし、詰められて)いた。

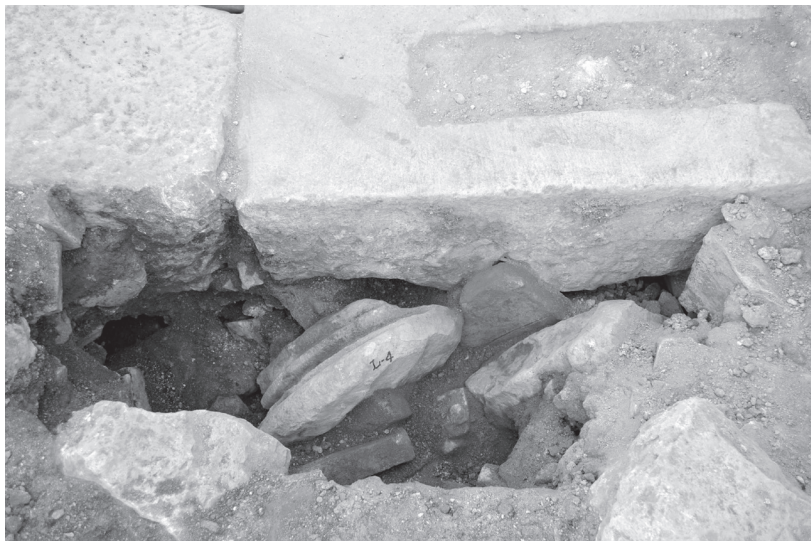
写真 14 ②区画の瓦礫と柱礎 L4

②はテンプロンの敷石の下を通過して北翼廊の下にまで続く一方、③は敷石の内陣側には及ばないものの、西にある北大黒柱にまで達している。ただし、③の内陣側は象嵌モザイクの床面舗装と下地のモルタルが剥がされて版築土層が現れており、穴を開ける予定であったものが途中で何らかの理由で断念されたものと考えられる。②には、瓦礫や土に混ざって、小ぶりの柱礎(L4)が落ち込んでいる(写真14)一方、③には、同じく瓦礫・土に混ざって、イコノスタシスの柱と同程度の太さの柱の一部(L2)が横たわっていた(写真15)。いずれも、発掘を継続すると大きな崩落を招きかねないことから、これらの部材を引き上げることはあきらめ、従ってその底を確認するには至らなかった。これらの穴がいつ、どのような経緯で開けられ、また、埋まった、ないし埋められたのかについては、発掘できていない現在のところ、容易に推察しがたい。しかし、少なくとも、②と③の二箇所、ちやうど身廊から北翼廊の境目

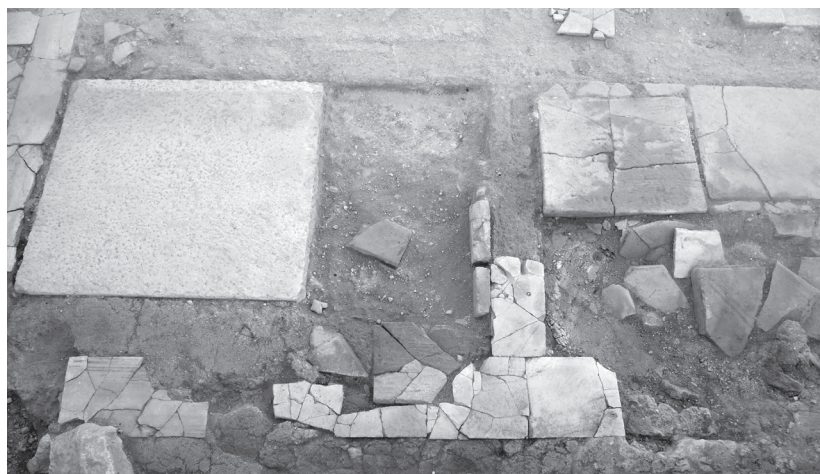
写真 17 A 区画 (北→南)

この区画でまず特筆すべきは、唯一残っている南北に伸びる象嵌タイル列で明瞭に観察できるように、象嵌タイルが赤モルタル（RM）の下地によつて支えられていたという事実である。これはこの区画に限つたことではなくいたるところで観察され、その上に、昨年テデスキが報告している⁵ごとく、白モルタル（WM1）で施された補修の跡がところどころ残されている。とくに注目されるべきは、象嵌タイルに限らず、たとえば、中央北寄り、説教壇等手すりの転用材と思われる約1m四方の大きな分厚い石板など

も赤モルタルによつて固定されているという事実であろう（写真17）。このことは、赤モルタルを使用してその上に既存の象嵌タイルでパターンを描いた時点ですでに、タイルは床面全体を覆い尽くすには不足しており、転用補修材で床面のかなりの隙間を埋めなければならなかつたという事情を推察させる。上述の南北に伸びる象嵌タイル列の軸線は、アプシス部と内陣の境目を画す踏み段の縁に対し、若干反時計回りにずれている。タイルの寸法が揃い、端から埋めていくのに十分な数が揃つていればそのようなことはあり得なかつたであろう。なお、写真17に見えるとおり、分厚い転用材の石板の西側の赤モルタル上には六〇cm×五〇cmの大型タイル二枚分に相当する大きな嵌め跡が残されている一方、タイルは見つからなかつたから、内陣が放棄された際には、そのような転用補修材すら、少なからず取り外されていたことを示している。ちようどこの場所から未使用の封緘が発見されているが、大型タイルが床に嵌まつていた時代のものとは考えがたく、それが司教のものにせよ、世俗の役人のものにせよ、時代的には聖堂の終末期近く、かなり下るものであると考えるのが妥当であろう。

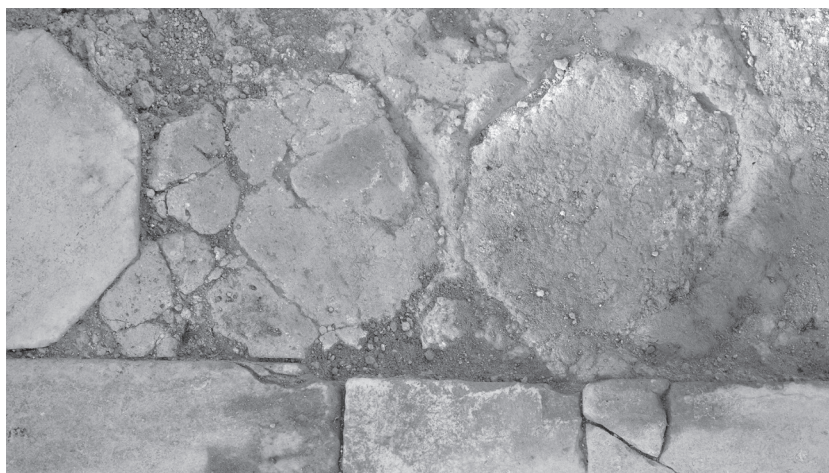
写真 19 WM1 によるパターンの造形写真

なお、白モルタルWM1は、C区画においても確認できることだが、ところどころ、欠けてしまった象嵌タイルを補うために、それぞれのパターンにふさわしい形で造形されて用いられている(写真19)。また、この白モルタルWM1は一昨年、初めて仕切り壁9が掘り出された際、床から連続して立ち上がって壁一面を覆い、その下にある彩色フレスコを隠している様が観察されていた(写真20a)。今、このモルタルは風雨によって、床からの立ち上がり部分とアプシス側の壁を除いて消え去ってしまったが(写真20b)、こうした事実は、白モルタル(WM1)を用いて象嵌モザイク床面と仕切り壁の装飾を補修した段階が、仕切り壁にフレスコを描いた段階や、赤モルタル(RM)を使ってタイルを貼り直した内陣再編成の段階から、しかるべき時間の隔たりを持っているということを示しているであろう。

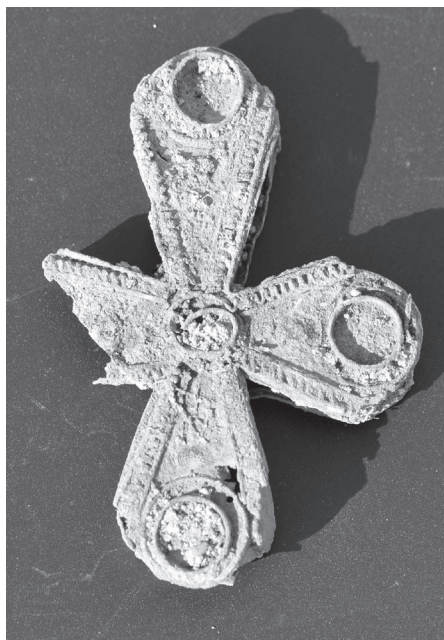
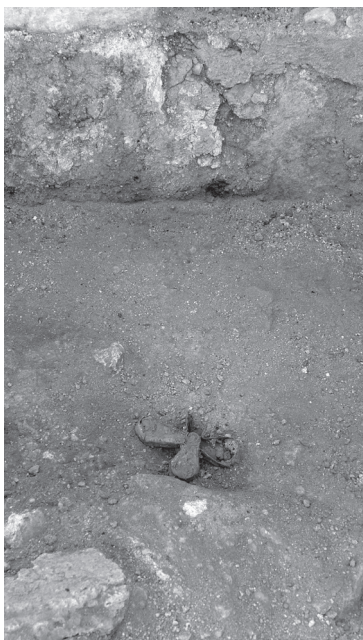
写真 21a,b,c 聖遺物入れ写真

仕切り壁9と床面の継ぎ目に掘られた溝の内外からはガラス片が少なからず発見され、中には器形がある程度分かるものもあった。仕切り壁9の近く、D区画との境目あたりからは宝石や貴石を嵌めこんだ跡の見られる、入念に細工を施された小型の青銅製十字架型聖遺物入れが見つまっている(写真21a、c)。また、東のアプシス脇の壁付近からは吊り下げ式の青銅製ろうそく立ての吊り金具が発見された(写真22a、b)。

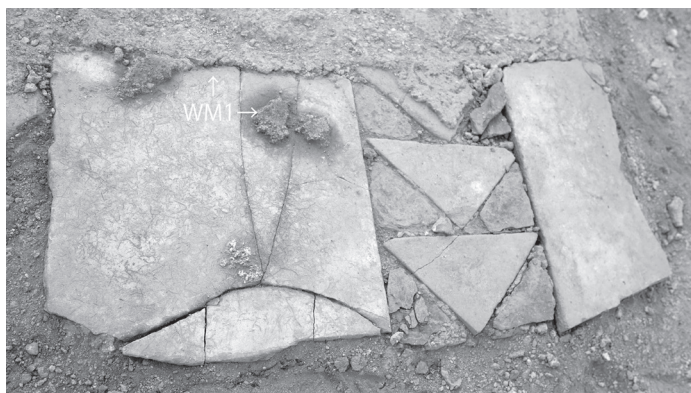
写真 24 象嵌タイルとその上に載せられた WM1

なお、写真23の中央右寄り下部に見える円形の穴は直径50cmほどの比較的浅い、しかし版築層まで掘り込んだすり鉢状のそれであったが、中から、二等辺三角形の黒いスレート製象嵌タイルが三枚現れた。これはC区画の右上、東西の軸線に沿い、白い二等辺三角形のタイルと組み合わせて直線パターンを描くのに使われていたタイルと同じものであり、そうしたタイルがまとまって自然にこの穴の中に落ち込んだとは考えがたい。内陣の床面を再編成した際、人為的に埋めたものであったろう。なお、これら白と黒の二等辺三角形の象嵌タイルを用いて描いたパターンは、同じC区画の南東隅に残っていたが、興味深いことに、周辺のタイルを含め、白モルタルWM1で覆い隠されていた形跡が認められた(写真24)。せっかく残されている象嵌モザイクをわざわざ隠すというのは奇妙であるけれども、WM1で床面の補修を行った聖堂使用の最終局面で、ごく一部しか残っていないこのパターンが全体の装飾計画にそぐわないとみなされたか、このパターンがそもそも時代の感覚に合わず忌避されたか、あるいは床面の平滑を確保するため低くなった箇所を白モルタルで覆い隠したのか、ならんらかの理由によっていたのであろう。この位置は、祭壇

の天蓋の柱礎があってもよい位置であり(後述)、もしかすると最終段階の内陣の再編成の際、この場所に再度柱礎を置く計画で、モルタルが被せられたものが、そのまま

完成前に放棄されたのかもしれない。ともあれ、赤モルタルで象嵌タイル等を床に嵌めこんだ時代と、白モルタル WM1 で床面を補修した段階に時代的隔たりがあるだろうという上の推測は、こうした事例からも裏付けられるように思われる。

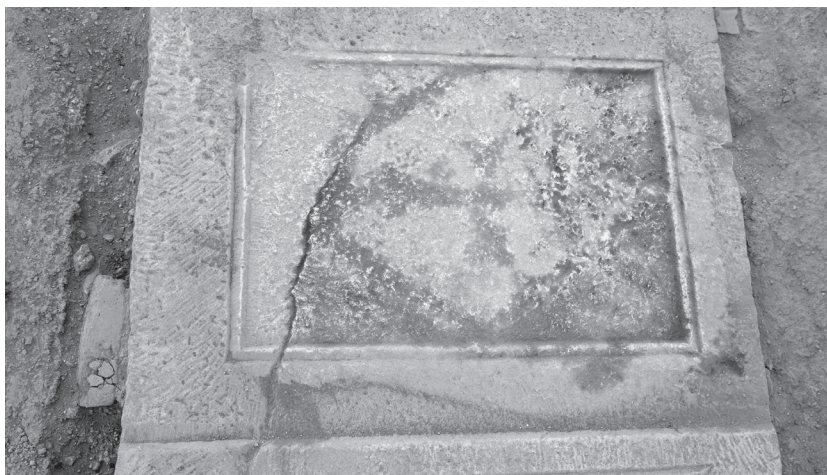
写真 25 C区画の石板

最後に、この区画の中央やや南寄りには、**A区画**におけるのと同様、説教壇、ないしテンプロンかソレアの手すり石板の転用材が、表を上にして敷かれているのが見いだされた。サイズ上**A区画**の転用石材とほぼ等しいこの石板は、水をかけてみると、中央の菱形に囲まれた十字架の浮彫りが削り落とされていく痕跡を顕わした(写真25)。削られたのはこの石板を床材に転用する際、十字架が土足で踏みつけられるのをはばかってのことであろう。十字架が付いた面をわざわざ上に向けているからには、裏面には、削り落とすのにより手間のかかる意匠の浮彫りが施されている可能性があるが、**A区画**の石板と同様、モルタルを壊すのを恐れ、確認を見送ったので確かなことは不明とせねばならない。

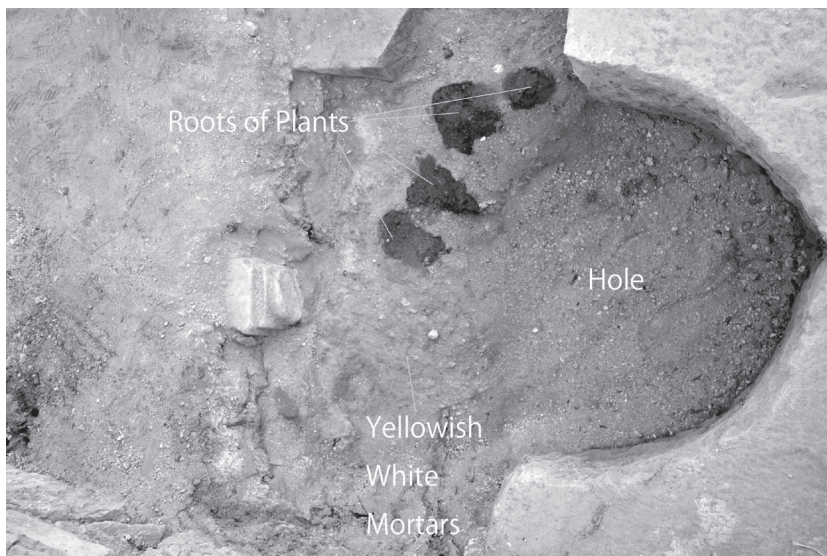
写真 26 E 区画南端の穴

E区画 上述のごとく、幅三〇〜五〇cm、身廊のモザイク舗床面(これは内陣の床面とほぼ同じレヴェルであった)から深さ二〇cm弱の溝がテンプロンの敷石の西側、すなわち身廊側に掘られていた。溝の大部分では、黄白色のモルタルに行き当たったところでそれ以上深く掘り下げられていないが、北端と南端では、このモルタル層を突き崩して深い穴が掘られている。北端に掘られたのは北大黒柱の東側一帯に開けられた③の穴で、これは北翼廊にまで続く広範なものである。それに対し、南端の穴は、テンプロンの敷石に開けられたくぼみが敷石を貫通して半円形に掘られているのに続けて掘られた穴であり、範囲はごく狭い(写真25)。いずれも底は未確認である。溝の身廊側の掘削面からは、身廊側のテッセラモザイク舗床をわざわざ壊して

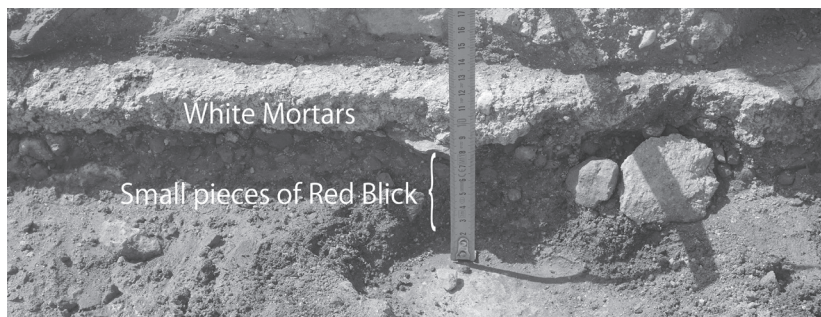
写真 27 身廊のモザイク床の断面

溝を掘ったものであることが分かる。D区画北西端あたりの西側の掘削面では、とりわけその様子がよく観察されるが、白のモルタルで作られたモザイクの下の下のさらに下には、細かく砕かれた赤煉瓦の中間下地層(メデイウム)が存在していた(写真26)。その下は、上述の黄白モルタル層なので、少なくともこの箇所では、テデスキの昨年度の報告にあるような、碎石によって形作られた北翼廊の舗床モザイクの三層構造とは違う下地の作り方がなされていたものと見られる。その詳細は、今年度のテデスキの床面の発掘成果に関する報告に譲るが、下地の作り方の相違は、おそらく、それ以前の床面構造の条件の違いによるもので、同じレヴェルにあり、類似するテクニクを用いて作られた翼廊のモザイク床面と身廊のモザイク床面は、同じ時代、同じフェーズに属するものと考えてよいものと思われる。また、ここでテッセラモザイクを支えている白モルタルが、内陣のWM2と同じものとなら、赤モルタルを支えられた現存の象嵌モザイクに先立つ初期の内陣の象嵌モザイクは、白モルタルWM2の上に直接載せられていたものと考えるのが自然であろう。

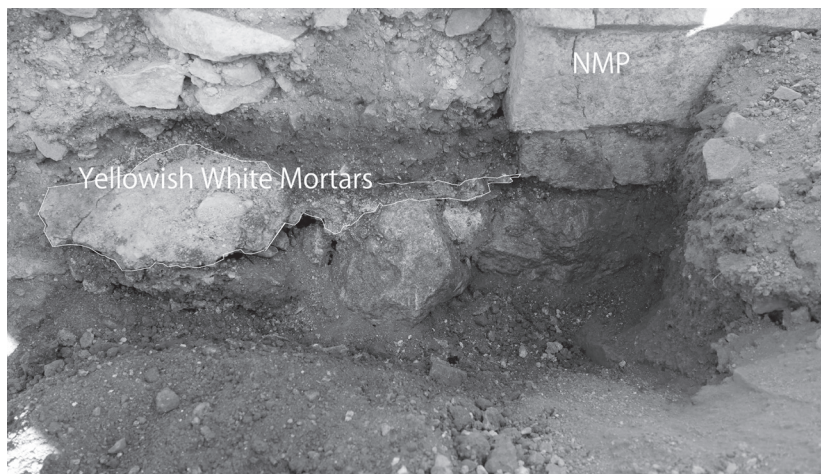
写真 28 北大黒柱の基礎と黄白モルタル層
(左手では手前に垂れ下がっている)

③の穴については、層位に注目しながら北大黒柱の基礎のあたりを発掘したところ、身廊のモザイク面から二〇cm

弱の深さにある黄白モルタルの層が、ちょうど北大黒柱の一番下のブロックの下部に突き当たっているのが確認された(写真27)。その上には瓦礫で作られた準備層があり、その上にある白モルタルの下地を支えている(上述の赤煉瓦の下地は、この箇所では不明瞭、もしくは不在であった)。黄白色のモルタルは、現存する身廊のモザイクや翼廊のモザイク床面が形作られた時代以前の床面のレヴエルを示している可能性が高い。さもなくば、わざわざモルタルで下地を作り、その上に瓦礫等の中間下地を作る意味が不明となるからである。白モルタルに支えられた現在のモザイク舗床面は、そのデザインや技法から、古代末期のものと考えられるが、黄白モルタルに支えられた床面の段階があったことを想定するならば、聖堂の歴史は、地震などにより古代末期の内にも再建を経験していることになる。これはクサントスの東聖堂がやはり現存する古代末期のモザイク舗床面の下に初期の聖堂の舗床面を持っているのと並行する事例となろう。後述する内陣の黄白モルタルと、層位もほぼ同じなので、内陣の黄白モルタルも、同じく初期の聖堂の床面の下地と考えたいところであるが、いずれにせよ、それらの床面の舗床を確認するには至っていないので、さしあたり今後検証する必要がある仮説というにとどめておきたい。

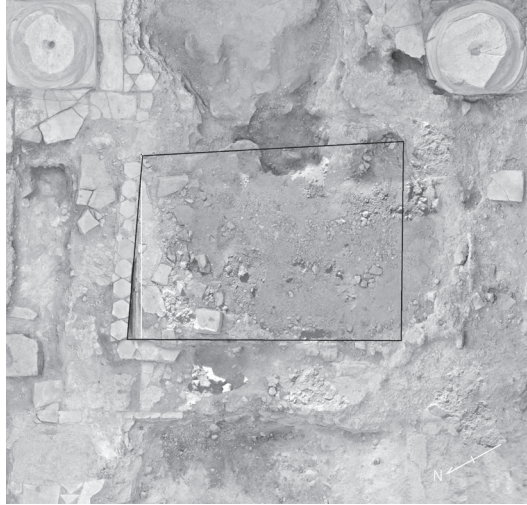
写真 34 六角タイルで区画された祭壇の範囲

最後に、祭壇についての所見を記す。赤モルタルを用いて内陣を再編成した時期、祭壇は、六角形の白大理石／石灰岩のタイルと正三角形の黒いスレートタイルを組み合わ

せて縁取りパターンを描いた範囲の中に据えられていたと考えられる。このパターンのタイル列は祭壇北側に六角形タイル九枚からなる一列と、そこから斜に折れ曲がって西側に六角形タイル三枚からなる一列が残っているのみであるが、南西角には、その延長上に、かつて敷かれていた六角形タイルの嵌め跡が赤モルタルの上に確認できる。また、その嵌め跡から内陣の中心軸と平行にまっすぐ内陣奥へ一

m強進んだ場所には、いかにも建築部材がはまっていたかのように見える嵌め跡が赤モルタル上に残っている。これらの角を、北側タイル列の東端の六角形タイル脇に残された部材の嵌め跡と結んでみると、南西の角のみ直角の、全体として南西方向に押しつぶしたような四角形の範囲が描かれる(写真34)。そもそも、北側に残っているタイル列自体、中心軸に対して時計回りに二度ほどずれているのに対し、西面が、ちょうど内陣の中心線に直交しているの
で、四点を結ぶと、いびつな非対称の四角形にならざるをえない。一つ指摘しておくべき重要な点は、この西面が、いびつな四角形の一边であるにもかかわらず、身廊から眺めたとき、ちょうど内陣の中央に正面し、背景の飾り柱に挟まれた空間のほぼ正確に中央に来るように配置されているということである。問題は、現存する祭壇の名残のわずかな煉瓦積みと、赤モルタル上の六角形のタイル列に囲われた範囲との間のクロノロジカルな関係であろう。実のところ、祭壇の名残の煉瓦積みは、ベージュのモルタル **RM** で成形されていて、赤モルタル **RM** に支えられたタイル列とは明らかに異なる造作によっている。両者の間にできている、西端では3cmもの隙間を作っているくさび形の溝を清掃してみると、タイル列の下のモルタル層はほぼ垂直に形成されており、祭壇の名残との間の隙間はくさび形の

東側（身廊から見て奥）の二つしか残っていない天蓋の柱の礎石（CB1.2）は、聖堂および内陣の中心軸に対して左右対称の位置関係にある。写真11でF区画の西端を画するために引いた線は、ちょうどアプシス脇の壁から、テンプロンの敷石の西端までを含んだ範囲を二分する線であるが、この線上に幅4cmほどの、タイルというにはかなり厚みのある大理石の列が敷かれ、途中まで現存している（写真29、34）。欠損している西側の二つの柱礎があるべき場所は、もし天蓋が正方形の区画を覆うものであったのなら、東側の二つの柱礎が現位置を示すものと仮定してちょうどこの列石の西側、写真24の象嵌タイルに被さるWM1が広く敷かれたあたり（北西の礎石の位置）と、赤モルタルが床材の跡を残しているあたり（南西の礎石の位置）になるだろう（写真34は仮にその範囲を天蓋の範囲として切り取っているのでそれぞれその写真の左下隅と右下隅がその場所にあたる）。その場合、列石はかつての天蓋の柱礎の内のりを結んだ正方形の範囲を画するものと考えられるが、他の三辺には同様の列石は残されておらず、残念ながら確かなことは言えない。

写真34に見えるように、二つの柱礎の上面がおそらく人為的に角を落とされ、狭くされているのは、柱礎の上面の面積に対して底面積の小さい柱を立てるためであったからと考えられる。南東の柱礎CB2の西側面も人為的に削り落とされているが、これについては、いつの時代かに、直方体の大きな構造物をこの面に取り付けるためであったであろうと推測しうるのみである。一昨年の発掘時には飾り柱はこの場所からは見つからず、仕切り壁9と10の脇に、底面の径四〇cm程度のものがそれぞれ一本ずつ(78a,bと

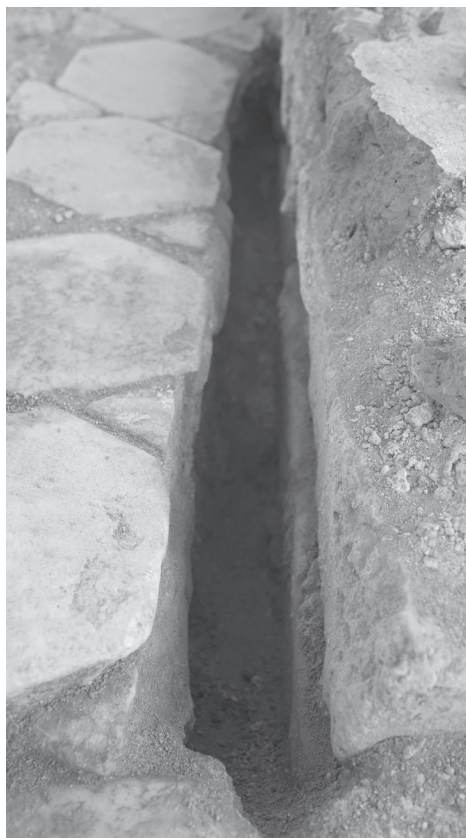
写真 35 祭壇北の溝

まま、一〇cm近く下の平滑な水平面に行き当たるまで続いている(写真35)。残念ながら、この隙間の底の平面の素材がモルタルであるのか石板であるのか等、確認できていないので、不明な点は残しつつも、こうした事実は、現存する祭壇の基部とタイル列が違う時代のものであった可能性を強く示唆する。すなわち、隙間は後代の地殻の変動などによるものではなく、現存祭壇の基部を据えた際にすでにできてしまったものと考えられるからである。タイル列とその下のモルタルを、わざわざ祭壇の側面に対して

くさび形に隙間を作るよう造作することは考えがたく、もともと、いびつな四角形のモルタル作りの凹みが先に存在し、そこにはまっていたかつての祭壇を取り除いた後、整形の煉瓦とベージュのモルタルを使って新しい祭壇を作り直したため、このような隙間が生じたものであろう。

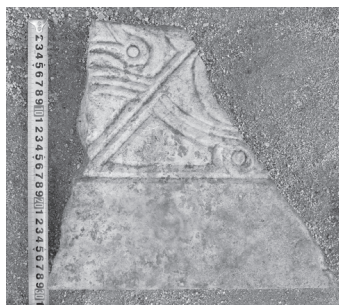
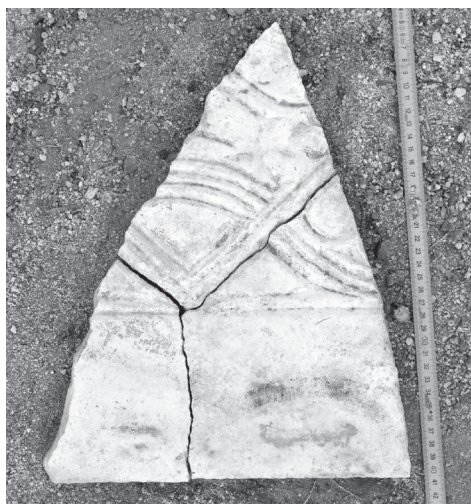
写真 36a, b レリーフ付きパネル

ような想定のもと、これまで発見された遺物を点検してみれば、一昨年度、断片となつて発見された、片面に古代末期、もう片面にビザンツ中期の、いずれも丁寧なレリーフが刻まれた大理石製の二枚のパネル断片は、祭壇の側面を飾るにふさわしい石板と言へる。田中の復元によれば、これらの石板(二〇一二年田中報告の⑤と⑥)は、もともと古代末期にレリーフが刻まれた段階では、厚さ六cm、幅一三〇cm、高さ一〇〇cmほどのサイズの、大円に囲まれた十字架文と鷲文からなる同じ文様を持つものであったが、いずれも、裏面にビザンツ中期の鳥獣文、草木文、幾何学文、組紐文のレリーフが刻まれた段階では幅一〇〇cmほどにカットされたと思われる。見つかった場所は身廊の南寄り、内陣に近いところであつたので、おそらく地震等による破損ののち、元の位置から取り外され、南内戸戸口2の前あたりの作業スペースに置かれていたのであろう。そのほかの側板、とりわけ西面を飾った最も重要なそれと推測される部材は見つかっていないが、これまでに、ビザンツ中期風の文様が刻まれたパネル断片(写真36 a、b)がいくつか出土している。

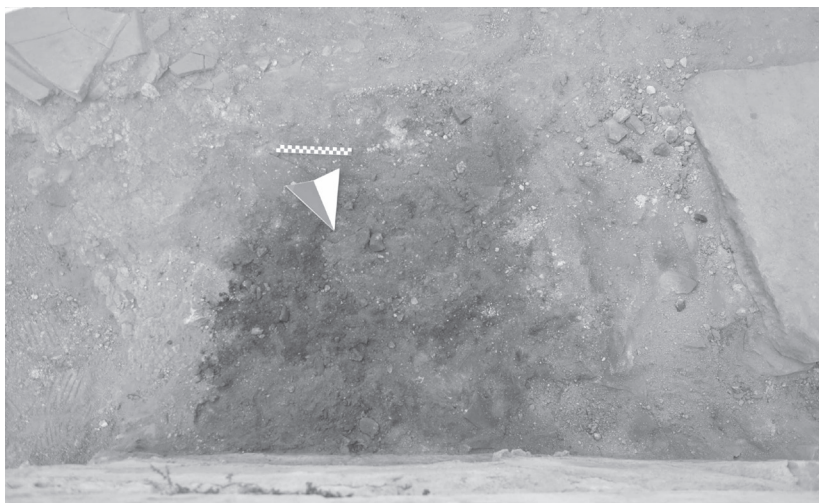
写真 38 北大黒柱南の炭化土層（写真の右端はパネル）

4 身廊北東隅の床 今シーズン、身廊北東隅、③の穴の西側の床面を開けた。詳細はテデスキ報告に譲り、二点のみ、特記しておく。この場所は、二〇一一年の発掘でたき火などによる炭化した土に混ざって中期ビザンツの彩釉陶器が出土した北内部戸口2の脇に当たるが、北大黒柱の南にやはり炭化した土層が現れた(写真38)。土の中からは、彩釉陶器の細片が幾つか出土している。また、内部戸口から入ったところに九七cm×一一〇cmの石板が裏を表に敷かれていたが、これを表にかえすと、奈良澤報告に詳述されているような凶案のレリーフが見いだされた。これも、説教壇やソレア、ないしテンプロンの腰高手すりパネルの一つであったであろう。写真11では、内陣のC区画とD区画
