# トロス司教座聖堂発掘報告（二〇一一） ―建築上の所見を中心に―

浦野 聡

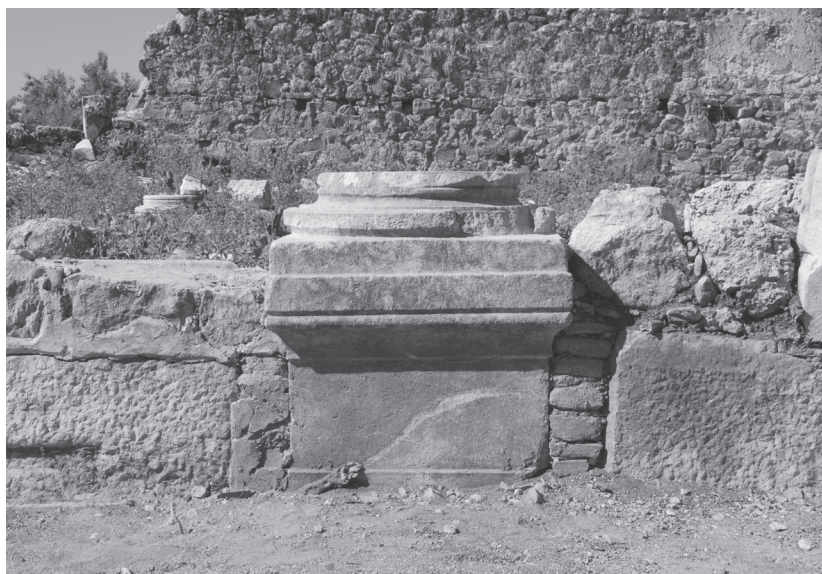
写真1 NC3とその東側（左）と西側（右）の腰高障壁

東側の障壁には石材を繋ぐ目地にモルタルが残り、また上面も水平を取っているようであるのに対し、西側のそれには目地にモルタルが見られず、また柱の台座上面を超える高さにまで、上面の水平を取らずに石が積まれている。いずれにも漆喰の跡は残っていない。

聖堂建築時からかなり時代を下って取り付けられたものである。**8 参照**。障壁はいずれも、礫石・スポリア材と煉瓦を積んで隙間をモルタルで固めて作られたものである。障壁毎、積んでいる石の大きさや目地へのモルタルの乗せ方に違いが認められるが、それが築造時期の違いを反映したものであるのか、あるいは同時期に作業をした職人毎の工法の違いを反映したものであるのかについての認定は現段階では困難で、南側列柱の腰高障壁の発掘による知見を待ちたい。二〇一〇年度に出土した入り口から最初の北側列柱（NC1）の腰高障壁には漆喰が残っていたことから、それ以外の腰高障壁にも化粧漆喰が施されていた可能性はある。現況において、柱礎の上面は高さが揃っているのに対し、障壁の上面は、高さがまちまちである（NC2とNC3の間、NC4とNC5の間には柱礎の上面を超える高さまで石材が積まれているのに対し、その他は柱礎上面より二〇cm以上低くなっている。写真1参照）。低い障壁が崩落により元々の高さを失ったものか、高い障壁が後代の修築・改築により石材を積み増されたものかについては、現時点では不明である。なお、NC3とNC4、およびそれぞれの柱台脇の障壁の石材には、煤が付着していた。

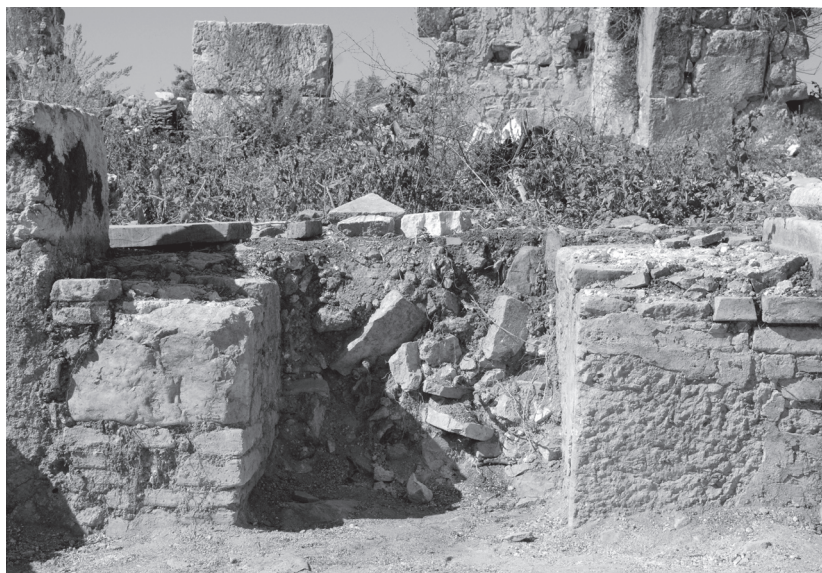
写真 2 身廊への通路 2 (ND2)

二〇一〇年度の発掘により列柱NC1とNC2の間に側廊部と身廊部を繋ぐ通路（ND1）が開けられているのを見いだしていたが、二〇一一年度は、NC7と、側廊・翼廊・祭壇部の結節点に積まれた直方体の石材から成る支柱の間にも同様の通路（ND2）が開けられているのを確認した（写真2）。この通路の上からは火の使用を示唆する炭化物の層と炭化物の付着したビザンツ中期（一〇〜一四世紀?）の彩釉陶片が見いだされた。

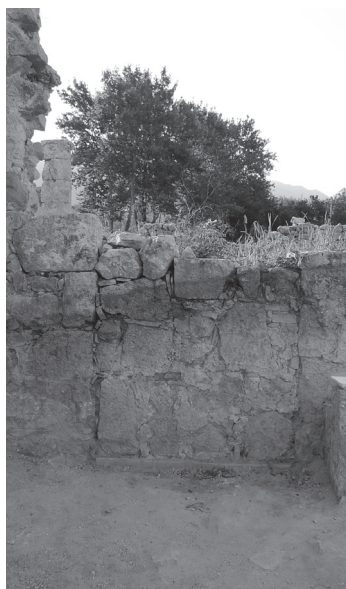
写真 3-1 翼廊部東壁の通路跡

側廊部北壁東寄りに開けられていた外部通路を後代に塞いだ痕跡と翼廊部東壁に開けられていた外部通路を後代に塞いだ痕跡を確認した（写真3）。いずれも比較的大きなスポリア材を用いてそれらの隙間を煉瓦で埋め、モルタルで繋ぎ固める工法によるもので、施工技術や精度はオリジナルの外壁のそれに近い（ややモルタルが少ない）。これらの通路を塞いだ年代については、現在のところ決定するのに十分な手がかりがない。

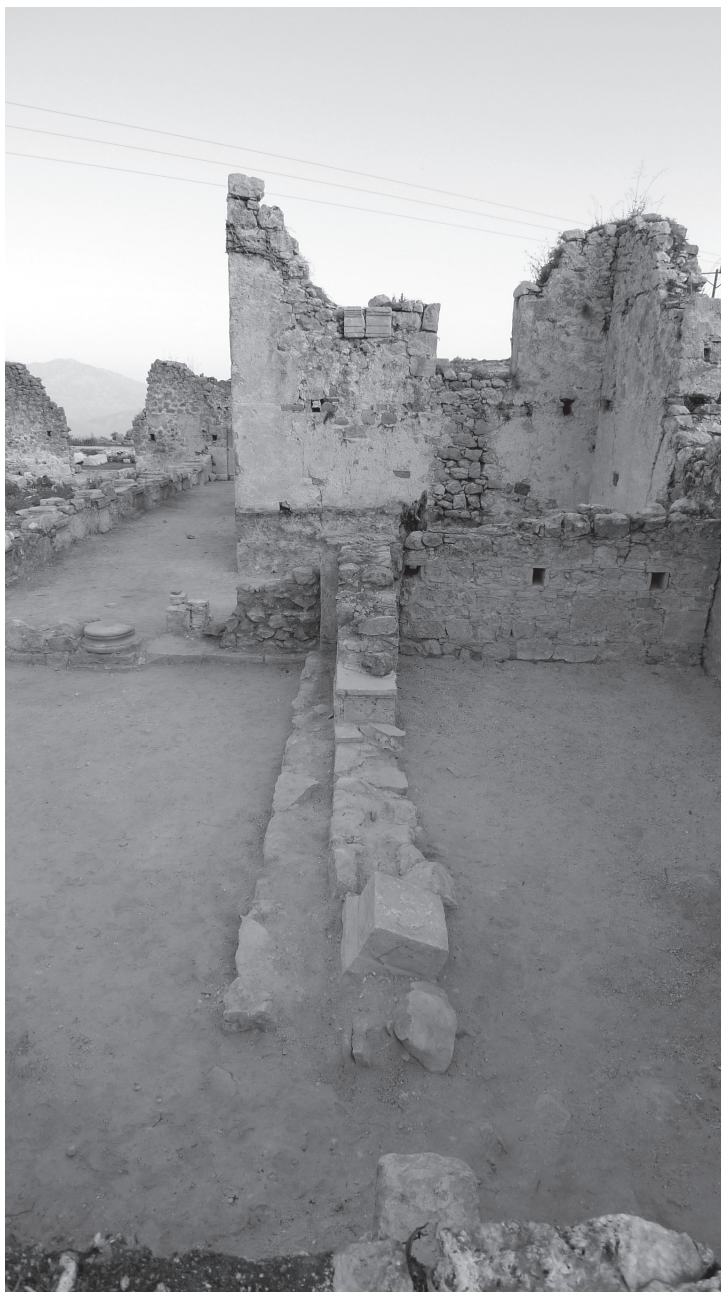
写真4 北翼廊東側からPW2の軸線に沿ってPW1(左)とPW3(右)を写す

翼廊部を三室に分かつ三枚の仕切り壁（PW1・3）が明らかになった（写真4）。PW2と3は

いずれも礫石・スポリア材と煉瓦を交互に積みモルタルで固めたもので互いに工法も類似している。建築材料は聖堂躯体外壁のそれと大差ないが、使用されているモルタルの少なさから施工強度は外壁に劣る（写真5参照）。これらの仕切り壁は、軸線を直角に正しく取りつつ厚さを均一に保つ外壁に対して、直角に取り付けられておらず、また厚さも均一ではない点で、設計・施工精度も外壁に劣る。PW3には通路は開けられていないのに対し、PW2には、東側隅に近いところに通路が開けられている。ほぼ直角に交わるPW2と3が同じ時期に取り付けられたものか、両者は直方体の支柱に各々独立に取り付けられているので建築構造上確証できないが、建築材料と工法において似通う両者が同時期に作られた可能性は高く、もしそうなら、これらの仕切り壁を作ったのがこれらおよび北側外壁と東側外壁で囲まれた部屋（第三室）を翼廊部にするためであったと想定しうる。もういモルタルを少量しか使っていないPW1の厚さと強度、施工技術はPW2と3のそれらにさらに劣り、そのため崩落の度合いも著しい。PW2と3とは異なる時代（後の時代?）のものと推定される。PW1の南には柱座が存在し、PW1と柱座の間に1mほどの通路状の空間が認められるが、

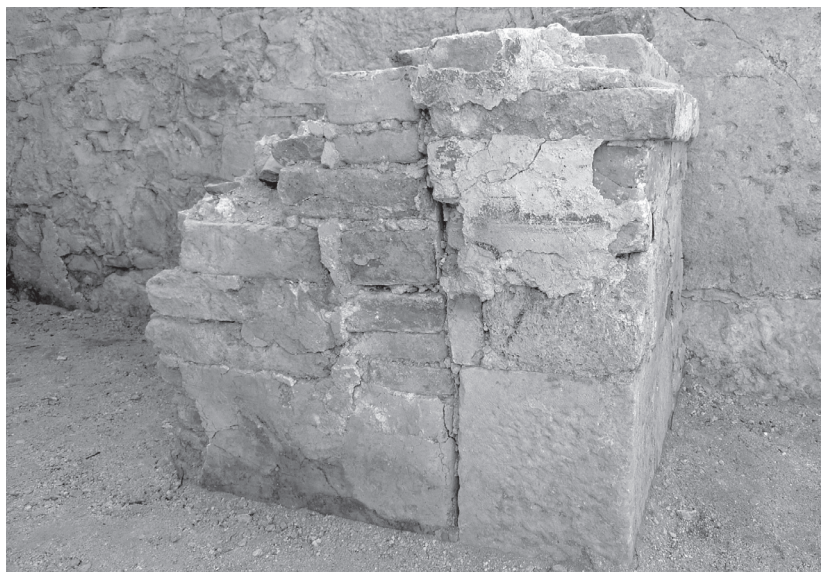
翼廊部に、祭壇として用いられたと推定される五基の、高さ数十cmの構造体を見いだした（小祭壇A・E<sup>(4)</sup>）。そのうち四基は第一室（小祭壇A、B、C、E）、残りの一基は第二室にあり（小祭壇D）、最後のそれは壁体に接していない独立の構造体であった（写真6・10）。第三室にはいかなる構造体も見つからなかった。小祭壇Dは、発掘当初、表面の平らな大きな石板（23）を上部に頂いており（写真9）、これは祭具等を載せるのに用いられたと考えられる。小祭壇AとB、および小祭壇AとEの間に人骨が埋葬されており、さらにその下には床面を掘って石板で蓋をした石棺が見つかっている。これらの小祭壇は死者を祀る目的で設置されたものと推定される。小祭壇A西面には赤いフレスコ彩色で縁取りが描かれた漆喰の痕跡が残っている

写真 6 祭壇 A 最上段の煉瓦上、また瓦？を挟んでその下の煉瓦の上に漆喰の痕跡が残る

ので、これらの小祭壇は、建築材料（礫石、スポリア材、煉瓦）と築造法における相互の類似性に照らしていずれも化粧漆喰を施されていたであろう。これら小祭壇周辺からは漆喰を載せフレスコ画を描かれた煉瓦や彩色漆喰の断片が出土している（詳細は本号田中報告参照）。

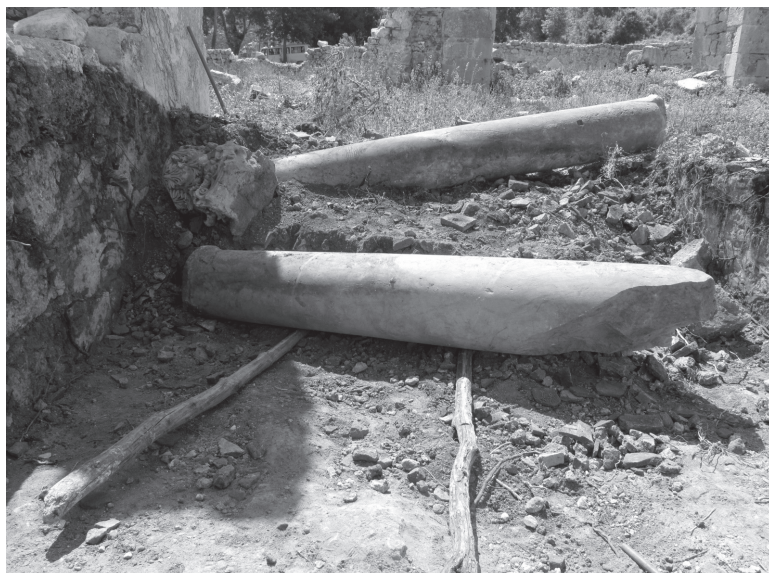
写真 11 側廊部に倒れていた柱（手前 9、奥 11A）と柱頭（10）

北側廊部から、フルートを施されていない灰褐色の地場産石製柱七件（1、2 a・b、7 a・b、8 a・b、9、11 a・b、16）が発掘された。これらは、いずれも、下部でおよそ五二 cm 以上、上部で四五 cm ほどの直径と四 m を超える長さを持った柱の主要部分であり、北側廊列柱の台座と翼廊の柱座の上で、聖堂の屋根と身廊を支えていた柱材と考えられる。最長部四〇二 cm を残し、もともと NC 6 に立っていたと考えられる発掘番号 11 A の柱材は、1 と同様、発掘以前の地表面にすでにその一部が見えていたものであり、コリント式の柱頭と共に比較的浅い地層から発掘された。他方、11 A に匹敵する三九一 cm の長さを持ち、NC 5 の上に立っていたものと考えられる発掘番号 9 の柱材は、11 A よりも深い地層から発掘され、その先端部は我々が発掘を止めたレベル近くにまで達していた（写真 11）。

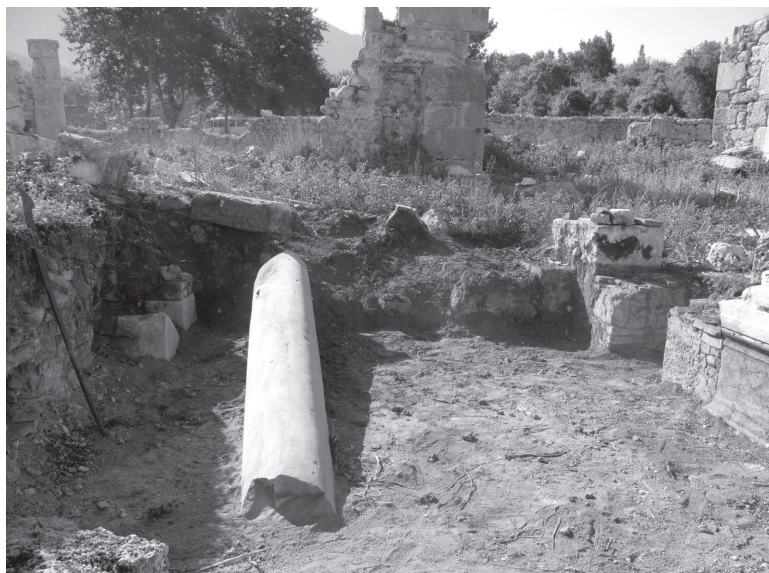
他方、もともと翼廊部PW1の南側の柱座上にあったとみられ、側廊部に向けて倒れていた16（長さ三〇四cm）の先端部は、9より深く、我々が発掘を止めたレヴェルの二〇cm近く下に埋もれており、おそらく聖堂床面にまで達していた。さらに、その数十cm北側に落ちていた、翼廊のブロック積支柱の上部の部材と思われる石材（III b）も、同じく床面レヴェルにまで埋もれて発見された（以上、写真12 a）。翼廊部の、これら柱材とブロックを覆っていた瓦礫がもっぱら煉瓦・礫石と瓦搏の混合によって成り立っていることから（写真12 b）、翼廊では、これらの支柱と柱の倒壊が梁と屋根の崩落と同時に起こったものと考えられる。

写真 12a 翼廊部の柱材 (16) と支柱ブロック (手前 IIIb、奥に見えるのは小祭壇 E)

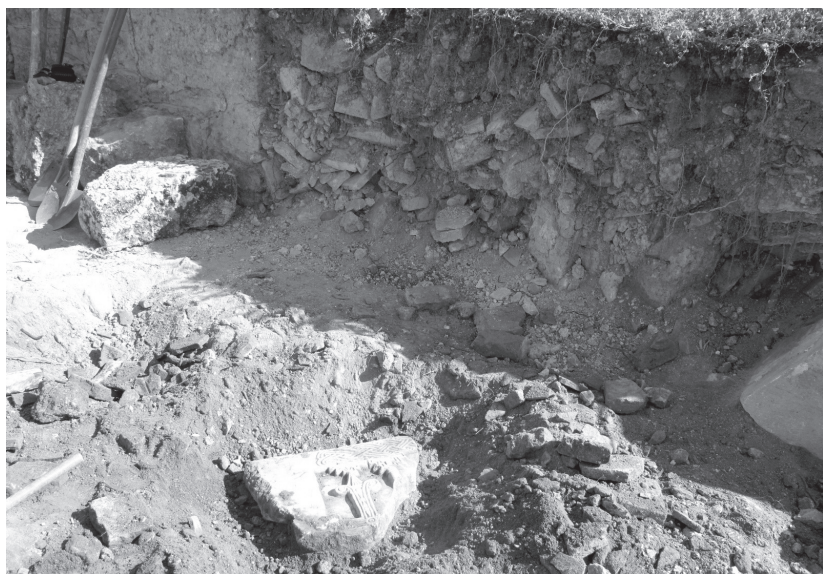
写真 12b 翼廊部の土砂の堆積 (中央下は浮彫装飾石板 18、右端に見えている石材は IIIb)

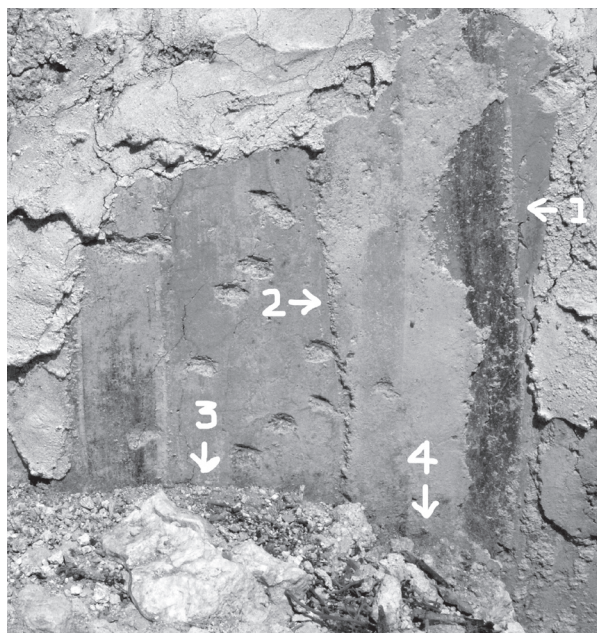
写真13に3、4として示したのは、南側廊と身廊間の列柱を繋ぐ腰高障壁が入り口の外壁内面に接する境目部分である。写真ではわかりにくいのが、3・4いずれの箇所でも、腰高障壁に隠された部分の外壁内面にまで、化粧漆喰・フレスコ彩色の施されていた痕跡が存在する。この事実は、聖堂使用が始まった当初、腰高障壁は設置されておらず、西側外壁内面が床まで装飾されていたということを示す。さらに興味深いのは、漆喰が、写真で1として示した層と写真で2として示した層の、少なくとも二層にわたって塗り重ねられており（数字の2の左手の面に九力所、槌跡が見られるが、これは新しく塗った漆喰を落ちにくくするための加工と考えられる）、しかもいずれの面も腰高障壁に隠された部分にまでフレスコ彩色を施されているという事実である。このことは、腰高障壁の設置以前に、比較的長期にわたる聖堂使用期間があったということを示唆しているよう。2の漆喰が塗られてからの聖堂使用期間については容易に推定しがたいが、少なくとも、フレスコ彩色まで施すからには、1の漆喰面で使用された期間程度、フレスコ面の劣化が美観を損ねるまで使用する目論見であったものと思われるし、また、1の面は、退色や一部崩落など漆喰の塗り直しを必要とするほど

写真 13 南側廊・身廊境、腰高障壁に接する聖堂西壁内側のフレスコ

のフレスコ面の劣化を経験する時間的経過があったと見るべきだからである。その期間は、地震のような自然災害の影響を想定しなければ、数十年～数百年のオーダーで考えても良いかも知れない。いずれにせよ、最初の聖堂建築時の設計においても、また実用に供されてからしばらくの間も、側廊と身廊の分離は、少なくとも入り口付近ではなされていなかったことは明らかであろう。この聖堂には、拝廊の痕跡が見当たらないが、そのことと入り口付近の腰高障壁の不在の関係は今後の検討に値する。

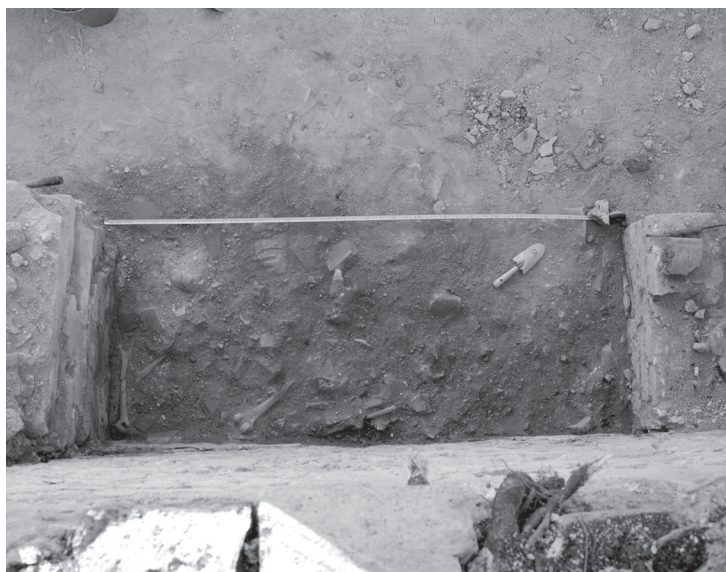
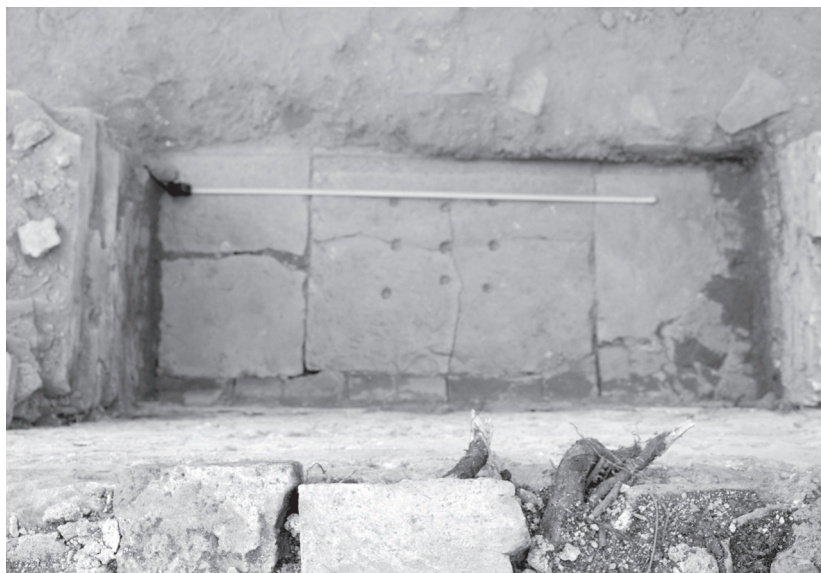
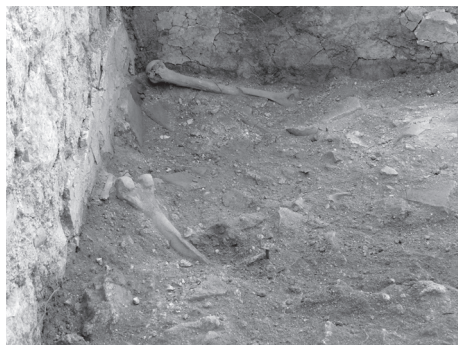
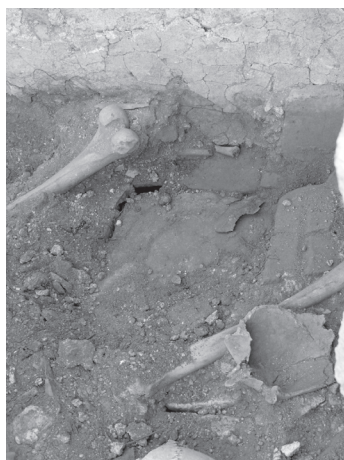
翼廊部第一室で、発掘を止めたレヴェル面の調査をしていたところ、仕切り壁3の足下、小祭壇AとBの間、およびAとEの間に人骨を見いだした。緊急発掘の必要を認め、急遽発掘した結果、その下からは、モザイク舗床を壊し、スポリア材を用いて作ったと思われる石棺（NT1とNT2）をそれぞれの場所から発見した（写真14a～d、写真15）。この石棺については、二〇一一年度には発掘を見送った。

これら石棺の上に載せられていた人骨については、何体分のそれかわからないほど乱雑に散らばっており（たとえば写真14c・dに明らかのように大腿骨が頭骸骨の部分にあったり、別の大腿骨が壁と小祭壇の隅にあったりするなど）、遺骸を丁寧に墓室や棺に埋葬したものではなく、すでにどこか別の場所で白骨化していた遺骨を集め、石棺のある場所の上に、埋葬し直したか、あるいは応急的に土をかぶせただけのもののようである。教会聖堂内部の石棺の上に葬られていたことから、キリスト教徒の遺骨をキリスト教徒が葬ったものである可能性が高い。NT1からは遺骨に混じり、十字架のレリーフをとどめた二〇cm前後の石片が出土した（田中報告図9参照）。これを墓標・墓誌代わりとしたものかは不明である。遺骨の損壊と風化が甚だしく、死亡

写真 14a 小祭壇 A と B 間の遺骨

写真 14b 小祭壇 A と B 間の遺骨を取り去って現れた石棺 (石棺 NT1)

写真 14c NT1 上の遺骨

写真 14d NT1 上の遺骨

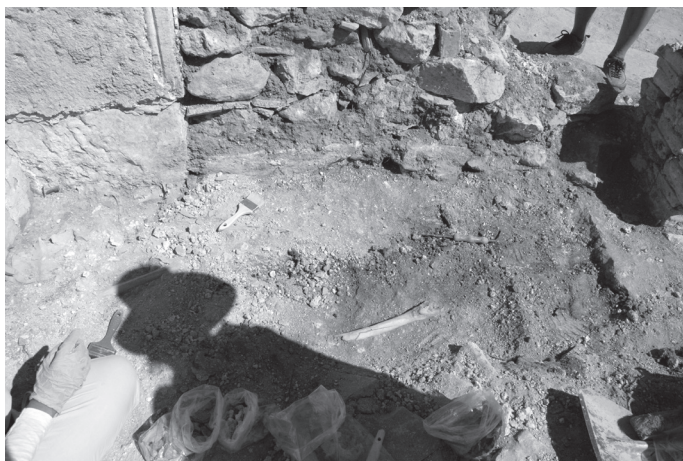
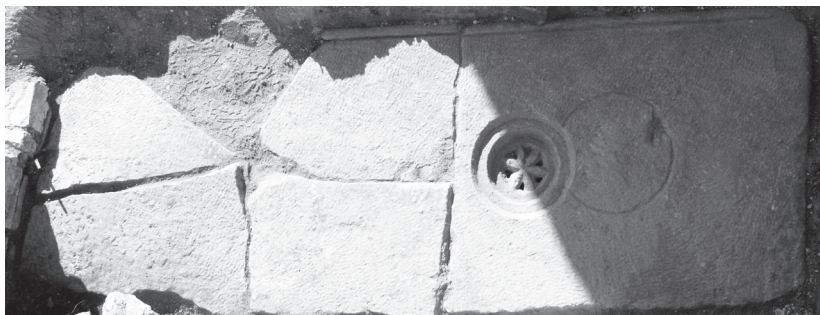
写真 15a NT2 上の遺骨

写真 15b NT2 の石棺
