トロスコ教座聖堂発掘報告（二〇一一） — 聖堂装飾遺物を中心に —

田中 咲子

Ausgrabungsbericht: Bischofskirche zu Tlos, Lykien 2011 — Reliefs, Fresken und Mosaik

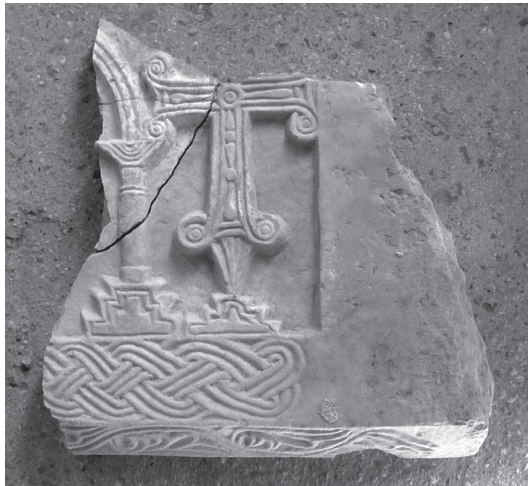
図1 18、18 a - c

大小四点の破片から成るパネル断片であり、いわゆるラテン十字とアーチの一部、それを支える柱が表されている。十字架の左腕付け根からアーチを支える円柱の中ほどにか

けてと、十字架の左腕の中心線からアーチにかけて破損している。画像の右側と下側が枠で囲まれているため、パネルの右下角と考えられる。底辺の縁には組紐文様が刻まれているが、右側は縁の幅がそれよりも広いにも拘わらず、何の裝飾もない。石板底面にも文様が刻まれているので、この石板はある程度の高さがある場所に据えられ、その下に空間があつたかもしれない。

出土した他の作例ではアーチの内側に十字架が据えられているのに対し、本作では十字架はアーチとほぼ同じ高さを持ち、隣り合うように並べられている。また、今回出土したものの中で唯一、十字架の内側に裝飾が施され、最も手の込んだ意匠といえる。この十字架には台座(柱礎か)も伴う。台座はアーチを支える左側の柱のそれよりも丈が低い⁽⁴⁾が、三段から構成されている点では共通しており、また、同様に内側に輪郭線を反復した形体が刻まれている。それゆえ、同一の台座として表されたものと考えられよう。アーチ部分は二条の刻線によって三分割されており、左右両側へ張り出した柱頭がそれを受ける。この柱頭の右側には、十字架の左腕も乗せられている。柱はおそらく円柱を意図したものと考えられる。この上部には水平線が刻まれている。アーチと円柱で囲まれた空間に何かモチーフが表されていたかどうかは残存部からは確認できない。

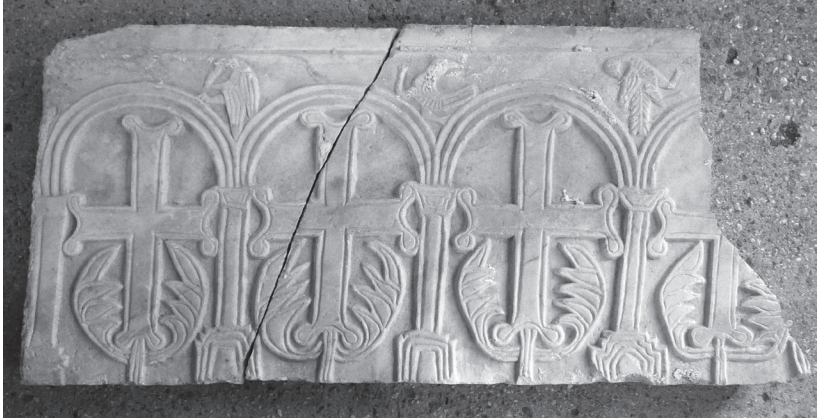
図2 レリーフ 58 a - b

現存部分は二片の断片に分断されており、左から数えて第二柱脚から斜め上方へかけて破断線が走る。石材は、大まかに述べれば今回出土した他のレリーフと同質の特徴を示すが、本作には灰色の大きな縞模様⁽⁵⁾が認められ、また、一部、結晶化して大理石に近い風合いを示す部分もある。

残存部分には連続する十字架を伴う四つのアーチが認められる。レリーフの右端が失われたため、本来の全長は不明であるが、後述するように本来は少なくとも五つ以上の十字架が表わされていたと考えられるため、一五〇cm以上に達するものだったと考えられる。

各アーチは柱頭を頂く柱によって支えられ、さらにその柱を柱台が支える。また、アーチの内側には二枚の葉を伴う「生命の十字架」が内包され、スパンドレルには鳥が配されている。

各アーチは三条の線で表されているが、最も外側の線は、柱頭のすぐ上で隣り合うアーチの同じ線と合流し、柱頭との接点では、線は六本ではなく五本になっている。また、

63番のアーチのようにスパンドレルの画像に合わせて弧が反復されることはない。アーチを受ける柱頭は上辺の長い台形であり、その内側にも台形が二度ずつ反復され、余白を埋めている。

柱台は、基本的に三段であることが意図されているようであるが、左から数えて三番目の柱台は輪郭が曖昧であり、二段であるようにみえる。また、各段の高さは統一的ではなく、最下段が最も高く、中段、上段はわずかの高さしかない。その意味では、最下段が柱台の角柱部分を、中段、上段が柱礎部分を意図しているのかもしれない。柱台の内側に刻まれた凹線は、柱台の階段状の形体をそのまま反復したもののあれば、簡略化したものもある。左から四番目の柱台内側には他より多い四条の線が刻まれているが、これは柱台自体が他よりも大きいためと考えられる。おそらく内側の余白が大きくなりすぎるのを避けるためであり、統一的な規格は意図されていないと思われる。残存する断片には、部分的に形を留めている右端のものも含めて計五つの柱台が表されているが、レリーフ最左端の柱台は、それ以外のものと異なる形状を示している。すなわち、柱台内側に凹線が刻まれておらず、柱台自体の高さも他と比べて低い。これに対し、残存部の右端にみえる柱台は、それ以外の柱台とほぼ同じ高さであり、且つ内側に刻線もあるた

め、本来の石板の右端ではないということになる。つまりこの石板には、少なくとも五つのアーチと十字架が表されていたことがわかる。

アーチ内側の十字架は、各腕先端に二つの小円を付したタイプであり、その点では今回発見された他の十字架と共通している。しかし渦巻きをなしておらず、腕の先端から左右両側に滴が形成されるかのように単に迫り出しているだけである。腕の太さも、中心部と先端とを比べてもほとんど変化がみられない。また、輪郭の内側に走る刻線の彫りも他と比べて浅い。そのため、他では形体を取り囲む輪郭線の稜線が明瞭であるのに対し、本レリーフの十字架では、上部が平坦であり、稜線をなしていない。

十字架の根元から伸びる二枚の葉は、十字架先端部から直接ではなく、先端部と地面をつなぐ直線の中ほどから、左右に生え出ている。また、各葉歯の先端は鋭く、葉頂は上方ではなく内側へ向かっている。各葉の葉歯の数は四五と統一性がない。

スパンドレルには三羽の鳥が表されており、それぞれポーズが大きく異なる。左側の鳥は、左向きのプロフィールで表されている。太く長い嘴をもち、両脚をほぼ揃えて左側に向け、アーチにとまるポーズをとる。中央の鳥は、画面左方向へ走っているが、頭部は右を向いている。比較

的長く太い尾をもつ一方、翼は小さくたたまれている。右側の鳥は背中中の毛繕い^③をしている。長い尾羽が特徴的である。

石板の上端には、枠取りが施されているが、左側と下部にはそうした枠はない。

本作は、他のレリーフと比べ、石材、十字架や葉の形状など、異なる点が多々ある。それゆえ、工房や制作時期が異なるなど、他のレリーフとは別の環境で制作された可能性が高い。

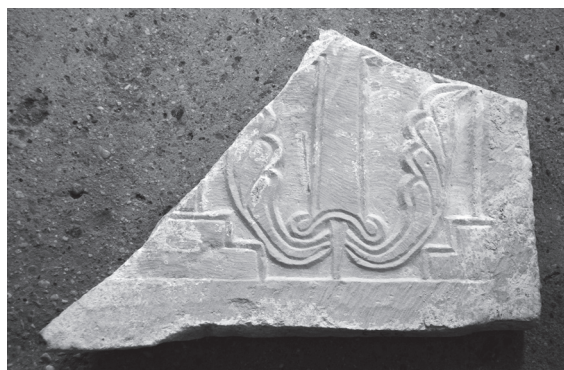
図3 レリーフ 58 c

「生命の十字架」の下腕と二枚の葉、それを囲む二本の柱とそれぞれの礎石を留める断片である。石板右端の断面とそこに表された柱、礎石の形状から、石板の右端下部に相当する断片であると考えられる。

十字架の腕の先端には二つの小円が付されており、69番ほど明白とは言いがたいものの、渦巻き型となっている。生え出る葉先も同様に上方へ伸び、その葉頂は外側へ反り返る。しかし葉の根元付近が太いのに対して、葉身の幅は狭いなど、葉全体のプロポーションは69番ほど整っていない。柱の礎石も構造的には69番と同様に、高さの等しい2段からなっているが、各段が69番よりも高く、礎石全体の大きさも大きい。69番と同じ意匠が目指されており、同じ場所を裝飾する石板として制作されたと考えられるが、制作者は異なると思われる。

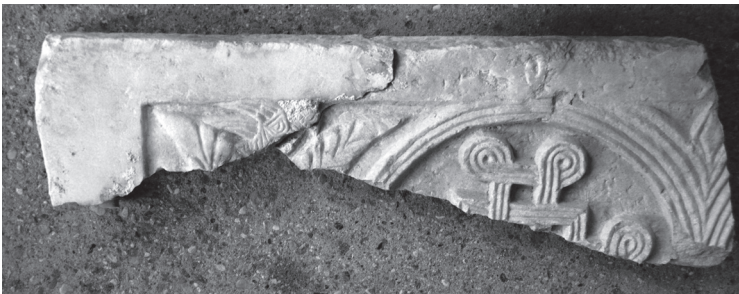
図4 レリーフ 63 - b

梓どられた石板の角をとどめた断片である。アーチがみられることから、58番や69番と同様に連続アーチを表す石板の左上部分をなしていた断片であると考えられる。石板の下方と右側は大きく欠損し、現存部分もアーチの左上方が斜めに割れている。梓取りの内側には、鳥か聖獣か、あるいは動物以外

であるのか現段階では主題不明のモチーフ、アーチ、その内部に組紐文様が配されている。アーチは、組紐文様と同様、基本的に三条の線から成るが、右側の弧線は五条となっている。そのさらに右へ続くアーチも、同じように五条の線で表されていると考えられる。線の本数がここで増加しているのは、スパンドレルに置かれた菱形の文様に呼応させているためであろう。ただし後述する65番や69番では線形の葉を表したのとも考えられる。

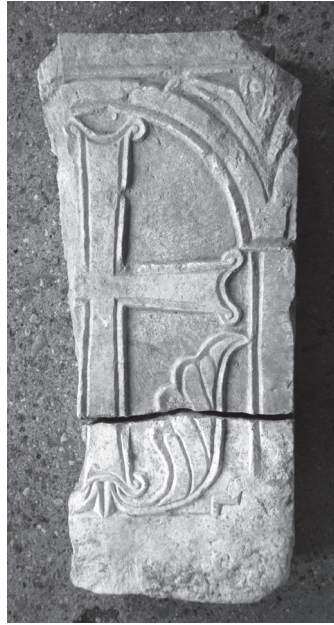
図5 レリーフ 69 a - b

石板の右辺がほぼ直線状に切断されているのに対し、左側は十字架の途中で斜めに破損し、左腕が欠損している。また、十字架の下腕と葉の中央を横切るように、石板が分断されている。石板右上の角も破損を受けている。

本作は、アーチの内側に「生命の十字架」を配したレリーフの断片である。十字架の根元からは二枚の葉が生え出ており、急なカーブを描いて上方へ伸びている。葉はブナ科

の葉のような葉縁をなし、葉頂を含めて五つの葉歯に裂けている。葉頂はわずかに外側へ反る。葉の主脈と葉縁を示す刻線に比べて側脈の彫りは細く浅い。二枚の葉の付け根の間からも、葉柄のようなものが生じている。18番では同じ部分がより大きく太く表され、金属製十字架の「脚」を思わせる作りであったが、本作では葉に準ずるモチーフとして変形されているといえよう。

十字架を囲むアーチは、中央の太い線の内側に凸状の細い線が沿うように走る。一見、外側にも同様の線が走るようにみえるが、これはむしろスパンドレルのモチーフの一部であろう。アーチを支える柱や、十字架の輪郭も、凸状の明瞭な稜線をもつ線によって囲まれている。

十字架の各腕の先端に対になって付された小円は、十字架の輪郭をなす凸状の線の延長上に生じている。各小円の輪郭線が、腕をなす輪郭線によって分断されているゆえ、制作の際には、腕の輪郭をなす凸線が腕の先端に行きついたところで外側へカーブさせ、小さな円弧を描いたと思われる。その意味では、この十字架の小円は、渦巻き型と定義できよう。

スパンドレルには、滴型を逆さにしたような形体がみえ、アーチに沿う凸線が、この形体とアーチとの隙間を埋めている。

アーチを支える柱の礎石は二段になっており、大きな歪みはない。但し、柱とアーチの接点においては、柱がアーチよりもやや右側へずれている。この柱から右へ伸びるアーチの一部が見られることから、石板がさらに右へ続いていたらとも考えられる一方、柱とアーチのずれや右辺の断面が整っているゆえ、ここが石板の端であった可能性もある。

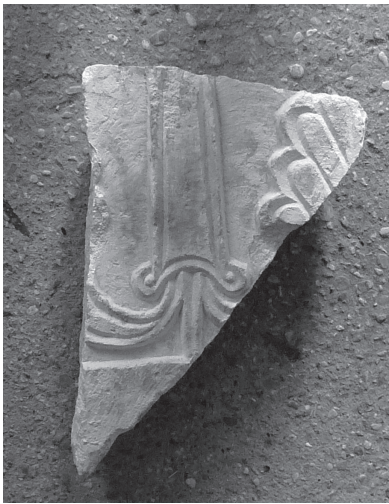
図6 レリーフ 60

60 (図6) 材質 石灰岩
根元から葉の生えた十字架を刻んだパネルの断片である。今回出土した十字架の葉には、葉が垂直方向に伸び、葉先が僅かに外側へ反りかえるタイプと、葉脈が弧を描いて葉先が内側へ伸びるタイプの二種類が認められるが、本断片の場合は、十字架の腕の幅に対する、先端の小円のプロポーシヨンや、根元から生え出る葉がなすカーブの角度が69番に近い特徴を示すことから、前者のタイプであると考えられる。69番の断片と同じ石板、もしくは同じ作者である可能性もあるが、十字架を支える「脚」が69番よりも長いことから、断定はできない。

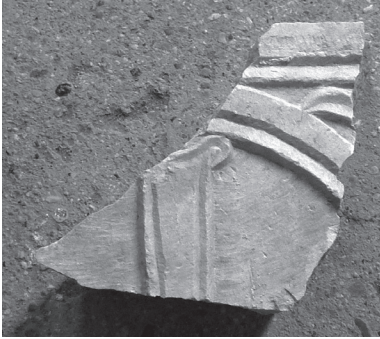
図7 レリーフ 65

アーチの中に十字架を配したレリーフの断片である。十字架の腕は先端に向かうにつれて太くなり、その先端の両側には渦巻き型に分類されうる小円が付されている。十字架やアーチのプロポーションや細部の造形が69番とよく似ているが、スパンドレル部分のモチーフの表現がやや異なる。すなわち本作では、細長い葉のような形体がアーチに沿っておらず、両者の間に空間がある。こうした違いはあ

るにせよ、葉と思しき形体の先端の形状や位置が似ているゆえ、69番と同一のモチーフがここに表されていると考えてよいだろう。69番とともに、本作も69番と同じ石板、あるいは少なくとも同じ手、同じ工房の作である可能性が高い。

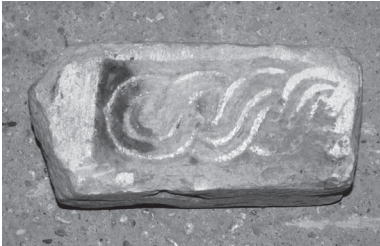
図8 レリーフ断片

番号不明(図8) 縄目文様を施した縦三〇cm前後、横一五cm前後の石材断片である。側面、裏面とも表面は荒く、正面も含めて全体的に摩耗している。

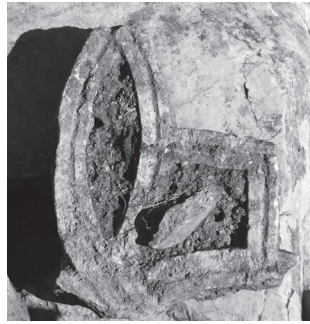
図10 透かし彫り断片

透かし彫りを施した障壁の一部と思われる断片である。

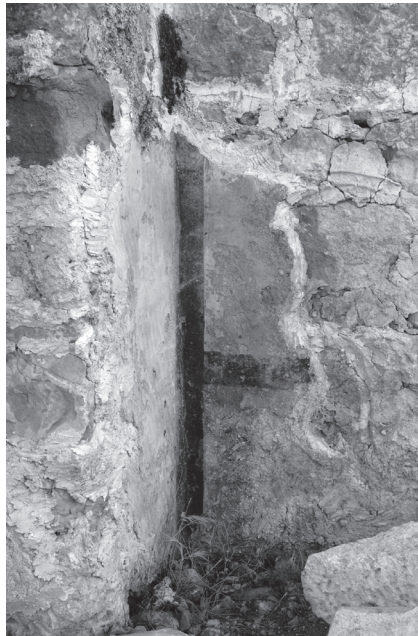
図 12 フレスコ F 1

地色は乳白色であり、建物の角に沿うように赤色の帯が上下に走る。また、北側には現存上部から六六cmの位置に同様の赤い帯が水平に描かれている。垂直の赤帯の幅は北側も西側も五・五cm、水平線は七・五cmである。いずれもやや褐色がかった赤である。さらにこの水平線の下方に、これらの帯よりもやや明るめの赤色で、すばやい筆致で殴り描きをしたかのような筆跡が認められるが、具体的な形象は不明である。他方、残存部上部には淡青緑、赤、黄褐色の色彩がわずかに残る。

西側の地色も北側と同様の乳白色であるが、その下層に

全体にわたって左上から右下に向かって等間隔に赤で引かれた斜線の存在が確認された。

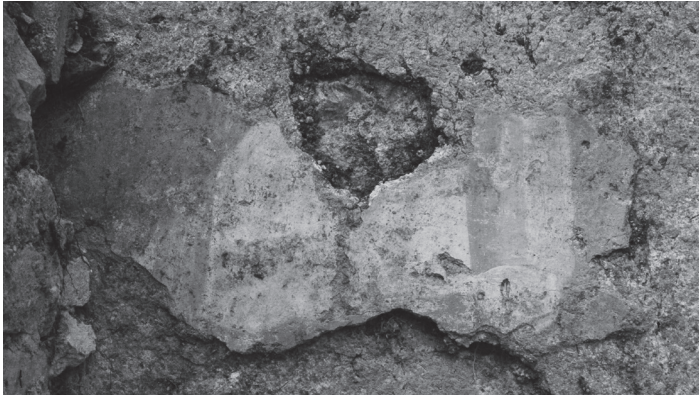
図 16 フレスコF 5

現存部分には、右から垂直方向に引かれた緑、白、黄色の帯がみられ、白地を挟んで左側にも黄色い帯がみられる。この左の帯を寸断するように、ほぼ黒といえる色の賦彩が認められる。この色は、部分により緑もしくは赤味がかったていることから、黒を表現するためにこの二色を混合したものと推測される。具体的な形象は不明であるが、何らかの具象モチーフが描かれていたと考えられる。右側の黄色い帯の下部は途中で途切れ、その下方に白地に赤で描かれた何らかのモチーフが看取される。

目視の限り、このフレスコは北翼廊北壁とPW3との接合面にも続いている。したがってPW3の設置以前に描かれたものといえよう。

本箇所より東側三七cmに僅かに赤い賦彩痕が認められる。

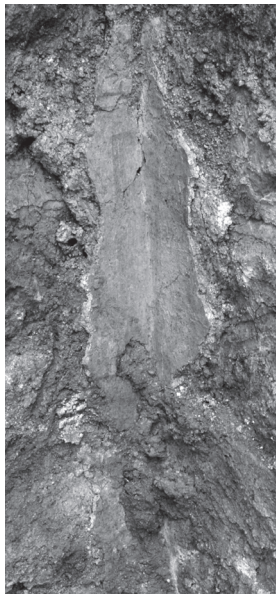
図 17 フレスコF 6

F 6 (図 17)
位置 北翼廊東角(北側から東側にかけて連続)
寸法 縦五三cm、横九cm(北側)、一〇cm(東側)
北壁と東壁の角、両面にまたがるように、上下に走る赤い帯が描かれている。北側の帯の幅は三・五cm、東側は二cmである。この帯は、残存部上部で途切れ、そのさらに上方には横に並んだ赤い小さな格子文が看取できる。地色は黄色みの強いクリーム色であり、F 1にみられる、より白い地色とは異なっている。

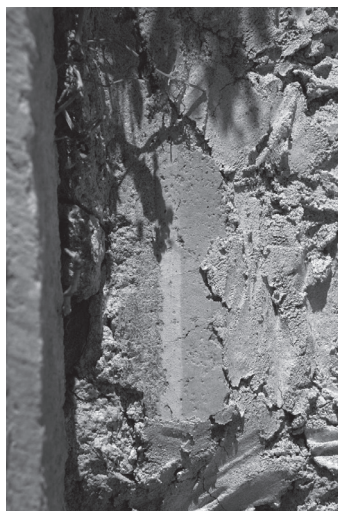
図18 フレスコF7

左から順に赤、白、黄色みの強いクリーム色の垂直線が描かれている。中央の白線の幅は○・八cmである。漆喰残存部右側は、剥落防止のために補修された。

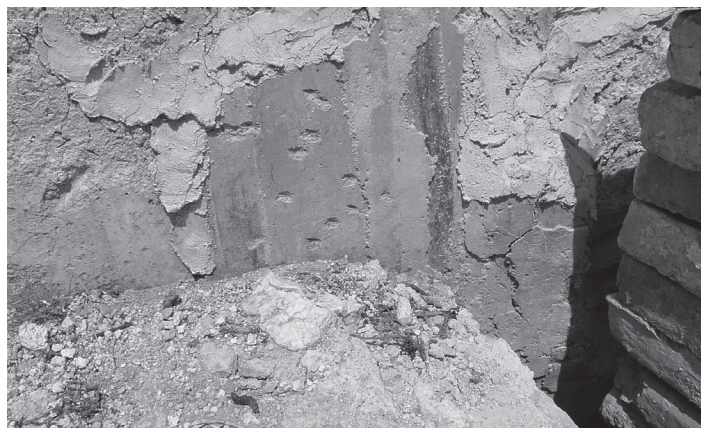
図 21 フレスコF9

位置 南側腰高障壁との接合面上部から北側にかけて隣接
身廊と南側廊を隔てる腰高障壁と西壁との接合面周囲に
賦彩の跡が認められる。本箇所は二層になっており、
もともとのフレスコ画の上に、さらに二〜三mmの厚さで漆喰を塗って新たなフレスコ画が描かれている。上層の漆喰が吸着するように下層の表面を鏝で傷つけたような跡が認められる。その一方、上層にも一箇所、同様の鏝跡がみられる。両層とも描かれているのは垂直に伸びる不特定の幅の帯であるが、使用されている色彩や、それぞれの幅は上下層で異なる。下層では赤、青、青緑が用いられ、それぞれの色彩の境界には五〜七mmほどの幅の白線が引かれている。さらに上層で覆い隠された部分を経て、黄色、赤、青緑と続く。上層では赤、黄色、白の三色が確認できる。下層の赤が明度が低いのに対し、上層の赤はピンクに近い淡い赤となっている。上層の漆喰の一部(腰高障壁との接合面北側)にグラッフィットが見られる。一見、楓の葉を思わせる描写であるが、具体的なモチーフや記号ではないと思われる。

漆喰の剥落が進んでおり、応急的に周囲がセメントで固着された。

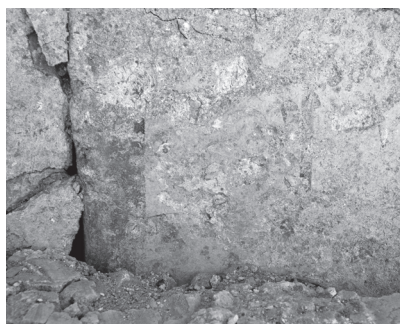
図22 フレスコF 10 a (部分。祭壇Aとの接点付近)

石柱下部の漆喰は剥落しているが、それ以外はほぼ全面にわたって漆喰が残る。しかしながら、その表面には全体にわたって鍍で叩いたような損傷の跡がみられる。後から別の漆喰を塗って化粧をし直すために付けられたものと考えられる。

石柱左端、いわゆる小祭壇Aとの接合面の上部(図22)は、他と比べて賦彩の保存状況が良好である。左から赤(幅5cm)、濃紺(幅0・七cm)、黄色(幅一二cm)、濃紺(幅0・七cm)の順で、垂直方向に帯が並ぶ。さらにその右側には淡緑色の地色が広がっている。この淡緑色を地色とする部分は保存状態がよくないが、ところどころ濃紺の賦彩の跡も認められる。また、石柱右端部分にも、黄色や赤の賦彩痕が看取できる。左端と同様の色面構成になっていたと推測される。

漆喰の厚みは○・二〜○・三cmである。

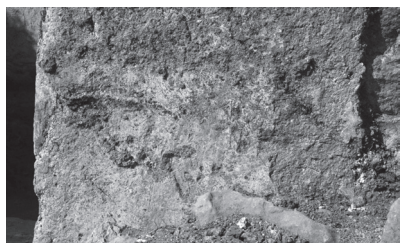
図23 フレスコF 10 b

出しているのは上部三分の一ほどである。露出部分の最上部と右側約半分の漆喰が剥落しており、残存するのは左側に限られる。賦彩表面は劣化し、PW1との接合点上部にかすかに、おそらく白色と思われる地の上に、赤い彩色が認められるにとどまる。

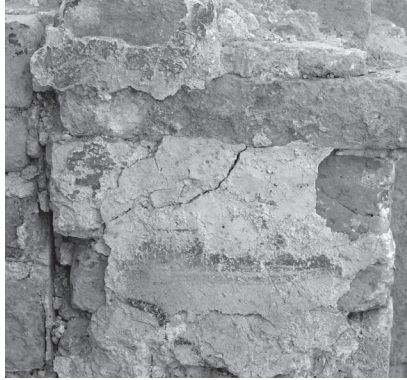
図 26 フレスコ F 12 a

西面の右側、ブロックの上にレンガを積み重ねた部分のみ、漆喰と賦彩の跡が残る。本祭壇上部のやや迫り出した部分には赤、その下の壁面には水平に走ると思われる幅7cmほどの赤い帯や、何かの具象モチーフを描いたとも考えられる赤、黄褐色、くすんだ青の賦彩も認められる。幅〇・二〜〇・三cmほどの赤と黄褐色の水平線が交互に三〜四本ずつ配されていることまでは確認できるが、残存面積がひじょうに小さいため、モチーフは特定できない。

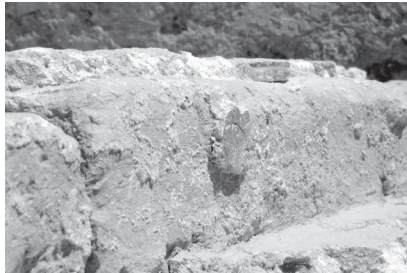
図 27 フレスコ F 12 b

南面には、現時点での最上部、中央付近に縦横二cmほど、赤く彩色された漆喰片が認められる。この漆喰片の付着面よりも、下のレンガの方が迫り出していることから、上部に突起部があったことがわかる。この面には他に彩色痕は認められないが、中ほどには無彩色の漆喰表面に少なくとも三本の水平線が刻まれている。小祭壇Cでも南面に水平線と垂直線が刻まれているが、小祭壇Aの刻線はそれと比べて本数が少なく簡素である。

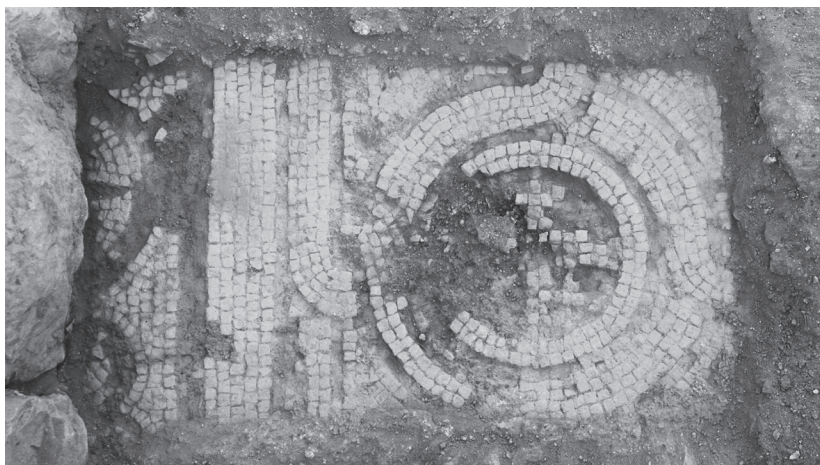
図 32 舗床モザイク

試掘したのは構造物の北側に隣接する約七〇×四〇cm四方である（図32）。いわゆるギリシヤ十字を取り囲むと思われる円を含む文様が現れた。テッセラは一辺が一・二〜一・五cmであり、大半が白い石灰岩であると思われるが、一部には黄褐色のものや、赤褐色の陶片テッセラも使われている。しかし陶片テッセラは厚みが他の半分ほどしかなく、剥離が目立った。現状の確認後、保護のために再び埋め戻したが、今後、発掘を進めていく上で、舗床モザイクの保存は大きな課題である。
