調査報告

トロス司教座聖堂発掘報告(二〇一二) — 建築上の所見を中心に

Basilica Excavation Report, Tlos 2012 (General Observations)

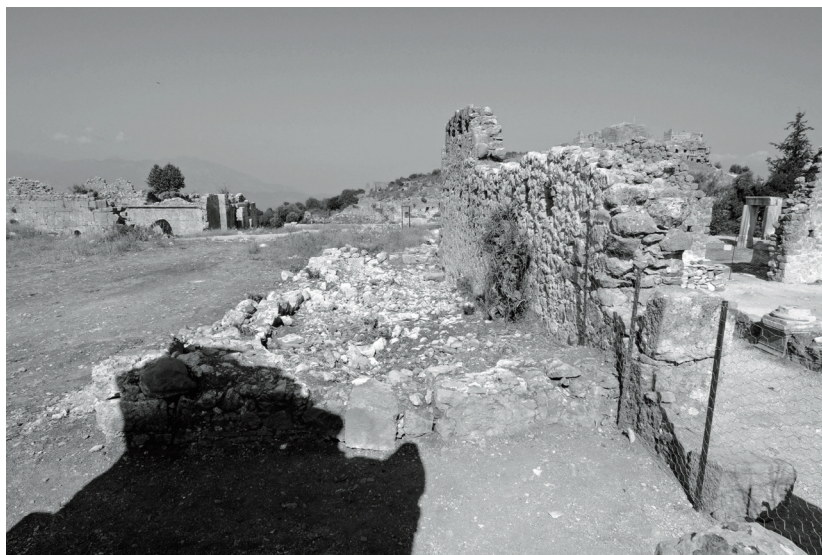
写真 1-1 付設礼拝堂（現況。東のアプシス側から）

つかっていた聖堂南側の構造物は、聖堂自体と同じく東側にアプシスを持つことが確認されたことから、聖堂南側廊に沿って外構に付設された小礼拝堂であったと推測される(写真1・1・2)。現況写真にも明らかなように、聖堂の躯体に比して崩落の度合い著しく、また、構造的にも聖堂の躯体に組み込まれていないから、後代に付設された施工強度の劣る建築物であったと考えられる。なお、八月一八日まで継続して発掘後の内構の測量を行う一方、発掘された有意の石材一六〇点強の写真による記録を行った¹⁾。さらに八月七日には、イタリア、ラヴェンナから、研究協力者

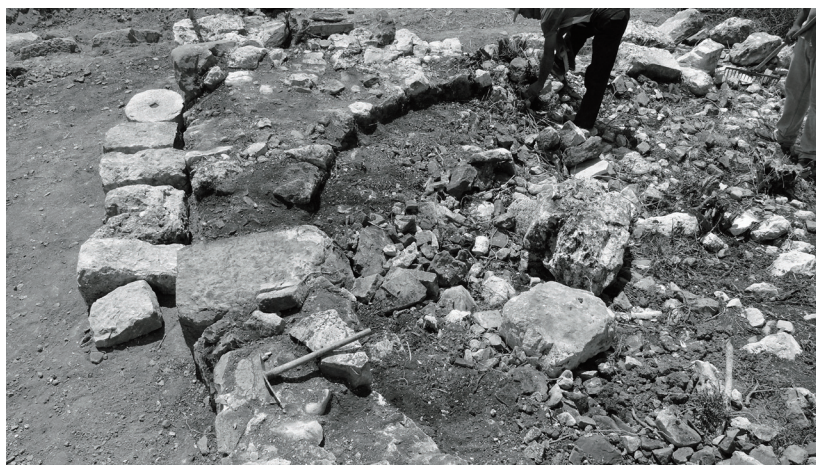
写真 1-2 瓦礫を取り除いて現れた付設礼拝堂のアプシス（8月3日撮影）

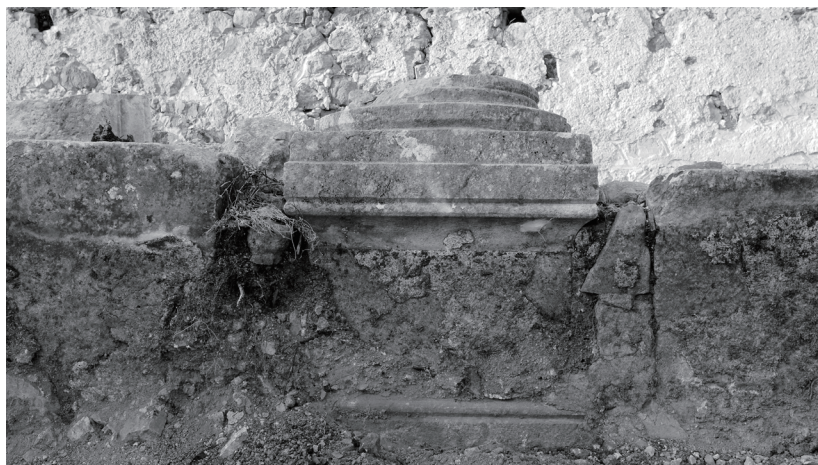
写真2 NC3とその東側（右）と西側（左）の腰高障壁南面（7月25日撮影）

1 腰高障壁 二〇一一年、北側廊側、すなわちその北面のみが開かれた北の列柱台（NC2～7）と柱台間の腰高障壁は、今シーズン、身廊側、すなわちその南面が露わになった。とりわけ、発掘初日にNC2からNC4にかけて掘り出された面には、北面では確認されなかった漆喰が、柱台から腰高障壁にかけて分厚く（一～二cm）施されているのが見いだされた（写真2）。漆喰には植物の根が入り込んでおり、それに付着した土を取り除くと、漆喰そのものが石材面から剥落してしまいう危険が生じたので、除去が困難に思われたNC5以降の番号の柱台とその間の障壁については土を付着させたままにし、漆喰塗装の存否について確認しなかった。とはいえ、NC1とその西側の腰高障壁が同じく身廊側に漆喰跡を残したまま出土したことにも照らし、柱台から腰高障壁にかけて、もともと全体に施工面を隠す化粧漆喰がふんだんに施されていた可能性は高い。昨年報告したように、北面では幾つかの柱台と障壁には直接、石の表面に煤が付着し、火の使用、も

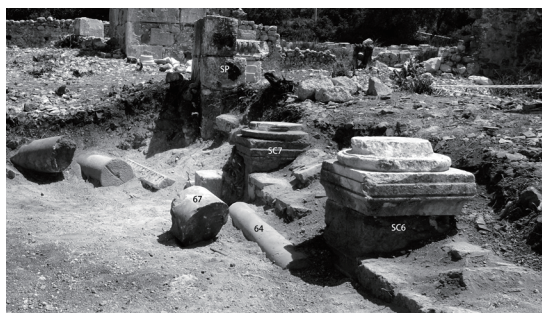
写真3-1 身廊南半部 (7月28日撮影)

新たに発掘された南側列柱台(SC2^④7)と腰高障壁については、SC5とSC6の間でほぼ全部、SC6とSC7の間で柱台の高さの半分から全部、腰高障壁を取り除いた形跡が見いだされた(写真3-1)。また、それ以外の障壁についても、とりわけ上部の損壊の度合いが北柱列の障壁のそれに比べて大きい(写真3-2)。さらに、そうした損壊・破損の大きさに応じたものであるうか、いずれの柱台、障壁にも漆喰の痕跡は認められなかった。施工については、残存部が少ないので確実な所見は記しがたいが、積まれた礫石が小さめで、モルタルの使用も少ないように見受けられる。施工法については、来年度以降にあらためて評価したい。

SC6とSC7の柱台の間、取り除かれた腰高障壁の足下に倒れていた太さ三〇cm、長さ二三〇cmほどの細いフルートなしの円柱64・64aは、評価が難しい（写真3・1参照）。この周辺からは、地方工房のものとしては異色に整った十字架浮彫を刻んだ丁寧な仕上げの四角柱（117・写真13・3参照）や、これまで現れた石板の中で比較的手の込んだ鳥獣や草木、十字架等のレリーフを両面に施された石板（もともとテンブロン、もしくはソレアのパラペットの一群に属したとすれば、間違いなく重要な位置を占めたであろう、幅一三〇cm以上のそれら二件68・72・72a・c・84・84a・146、

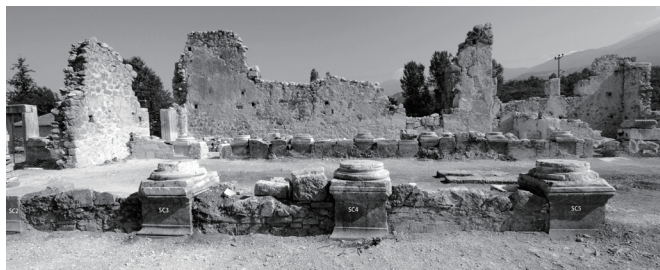
写真3-2 南側廊(手前)から身廊・北側廊(奥)

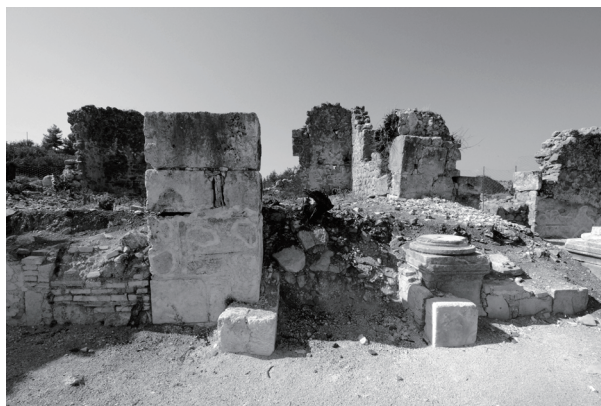
写真 4 身廊・翼廊間の南側内部戸口 2 (SD2)

積まれた直方体の石材から成る支柱(北大黒柱NP)の間にも同様の戸口(ND2)が開けられているのを見いだしていたが、今シーズンは、SC7と、南大黒柱SPの間に内部戸口を発見した(写真4)。柱台かと

思われる切石が置かれるなど、ND2と造作が異なるが、当初から違っていたのか後代に変更されたのかは現在のところ不明である。南翼廊の発掘を来シーズンに持ち越したので、詳細は次回報告に譲る。

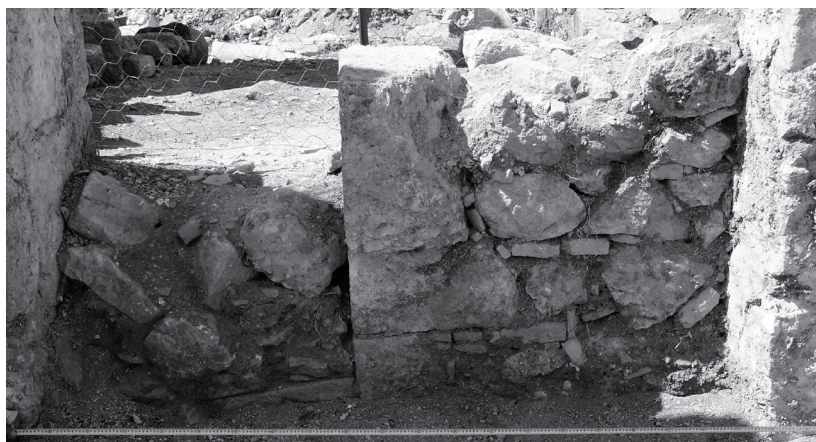
写真5 南側廊の外部戸口（SOD）

いた外部戸口（NOD）と対称の位置に外部戸口（SOD）を発見した。この戸口（幅二一〇cm）は、北側外部戸口と同じく後代に塞がれた痕跡を残しているが、後者が聖堂躯体に劣らぬ施工技術で厚さも躯体壁と等しく塞がれていたのとは異なり、全体幅の五分の二ほどを残して躯体壁の約半分の厚さで塞がれていた（写真5）。腰高障壁がSC5と7の間で取り除かれていること、また後述のようにSC6と7の間には階段状になるよう円柱が寝かされていたことにも照らし、聖堂使用の後期から末期に、この戸口が身廊部への出入口口として機能していた可能性がある。ただ、こうしたことを確証するためには、南側廊部を掘り進めることと、この戸口を敷居まで掘り下げることが必要になる。来シーズンの課題としておきたい。

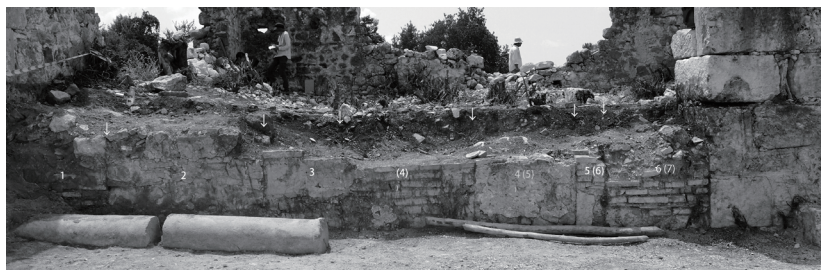
写真6 身廊と南翼廊を分かつ構造体 (PS2)

スポリア材積みの部分に分かれているようである（これらを暫定的、かつ便宜的にPS2・1・6〔7〕と呼んでおく。写真6）。このことは、当初、北翼廊で見られたような幾つかの小祭壇（と我々が名付けた）状の構造体が設置されていたところ、のちにその隙間に煉瓦を積み、南翼廊との通行を完全に遮断する仕切り壁に転用したことを示唆しているのかもしれない。実際、この構造体の施工技術・精度は低く、北翼廊の小祭壇のそれとよく似通っている。

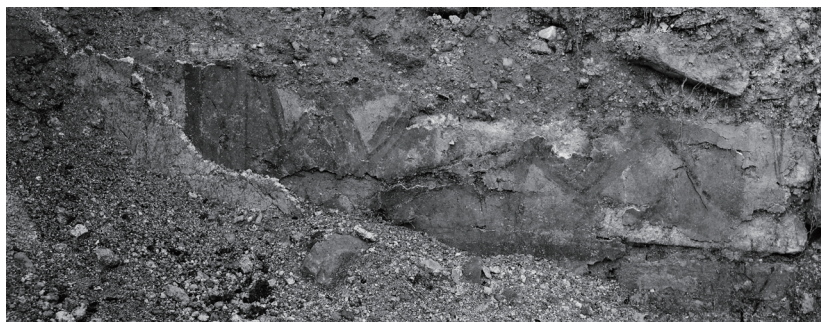
写真7-1 PS2のフレスコ画 (1の部分)

そのほか、この構造体について特記すべき点はアプシス脇の聖堂東壁面（そこには朱と黄の縁取りを持つフレスコが描かれているのが発見された（本号田中報告参照）から連続してこの構造体の身廊側全体を覆っていたと考えられる化粧漆喰の跡が広範囲にわたって遺存し、そのうち二箇所はそこに描かれた朱・緑・黄・青の幾何学模様のフレスコ画の痕跡を明瞭に残していることである（写真7・1、2）。このフレスコは、アプシス隣接壁面との接合部分からこの構造体の左端を写した写真7・1に、幾何学模様のフレスコの上に八〇mmほどの厚さで白漆喰が重ねられているのが見て取れるように、後代に無地の白漆喰で塗りつぶされていた。すなわち、この構造体は、少なくとも二度に

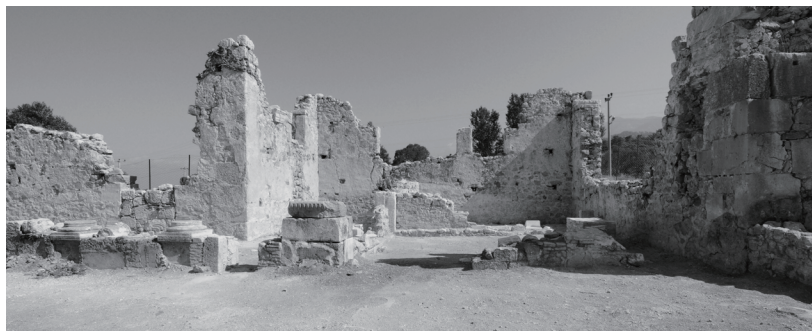
写真8 身廊から北翼廊(画面右下に見えるのが身廊と北翼廊の境界にある仕切り構造体もしくは小祭壇〔PS1〕)

他方で、身廊部と北翼廊部の間には、昨シーズン、その北側が掘り出されていた小祭壇、もしくは仕切り構造体の遺構が発見された(PS1)。崩落・損壊の度合いが激しく、この構造体の元々の用途を特定することとは難しいが、丁度南の仕切り構造体PS2と対称の位置にあること、PS2と同様に精度の低い工法で施工されていることからPS2と何らかの用途上の関係性を持って、少なくともその一部とは同時期に施工された可能性が高いように思われる。

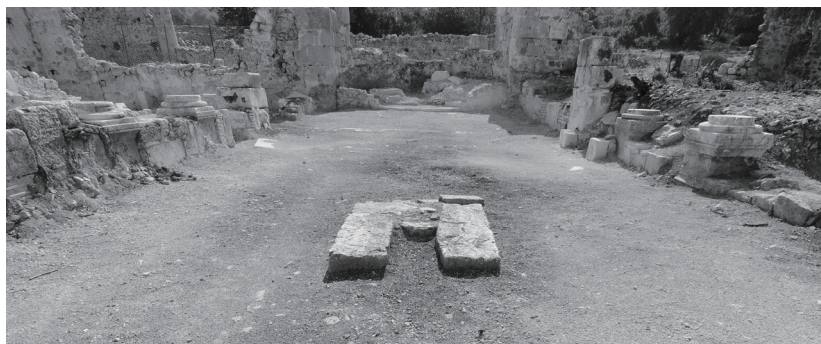
写真 9-1 説教壇 (Ambo) の基壇

身廊の入り口からもアプシス基部からも一二・五五m、北側柱列と南側柱列から三・三〇m、すなわち身廊全長と全幅の丁度真ん中の位置に、長さ四・一〇m、幅一・五〇mほどの、説教壇(Aambo)の基壇を見いだした(写真9・1)。また、その周囲には、説教壇階段の側板・欄干の部材を構成した可能性がある、それぞれ鋭角状と台形状の粹線の浮彫の入った石板を発見した(24、24a・b・25、25a・c。写真9・2

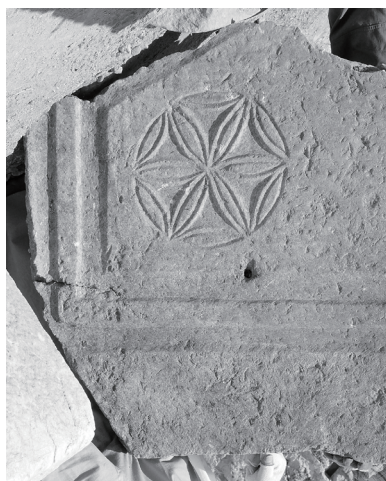
写真 9-2 説教壇階段欄干部材 (25)

てこの石板の一部であった可能性が高く、そこには十字架の浮彫が見られる。^⑥一方、台形状の枰線（とそれに囲まれた円と六腕星）の浮彫を施された石板25（八四cm×八二cm、厚さ一〇cm）は、裏面にわずかに古い碑文を残している（本号師尾報告参照）転用材であろう。24の石板の鋭角が作り出す斜線の角度に比べ、台形枰線浮彫の斜辺の傾斜は緩やかであるように見えるが、24を真上から撮影した写真（田中報告参照）を見ると、概ね一致しており、24と同じく、説教壇の階段欄干を構成したと考えてよさそう。この傾斜が階段の傾斜を示すとすれば、階段の傾斜は写真9・5・7の類例に比べて緩やかであったとみられる。ただ、台形枰線浮彫の意匠が端（台形の長辺側）で裁ち切れているので、これに続く側板があったものと思われ、その場合には、24がその一部であるような側板と合わせて二枚の台形石板で説教壇階段の片側一面の側板を構成していたものと考えらるべきだろう。

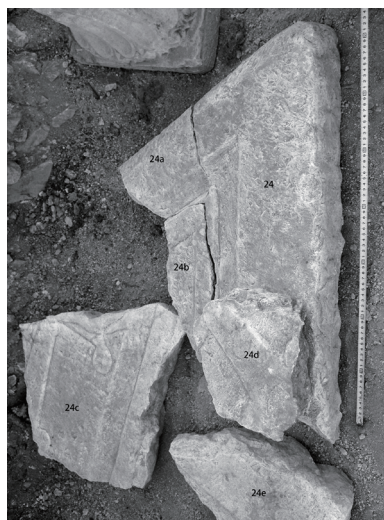
写真 9-3 欄干部材 (24、24a-e)

鋭角の浮彫と尖頭部を持つ石板24とそれに属する断片24a・b(合わせて七四cm×五〇cm、厚さ一〇cm)が、写真9・5・7の例に見られるような、説教壇の階段欄干の台形側板先端部、すなわち説教壇上の方形側板に接する箇所断片であったことは間違いないと思われる。24cと24dは、材質や仕上げから見

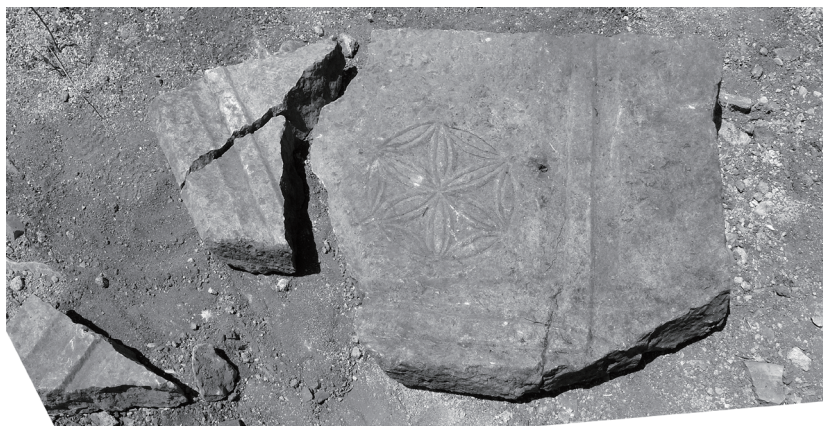
写真 9-4 欄干部材（25、25a-c）

現在のところ、これら以外に説教壇に属した可能性がある部材は、25の周辺で見つかった縁取り浮彫を持つ小断片25a・cのみである（写真9・4参照）。側板・欄干は厚さが一〇cmほどに過ぎないから、現在の発掘後地表面下に他の部材が埋まっている可能性はあるが、

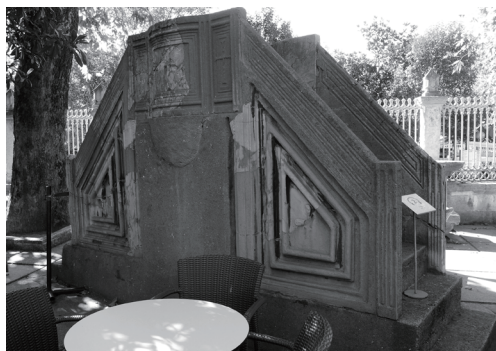
写真 9-7 復元された説教壇 (コンスタンティノポリス。ハギアソフィアの前庭)

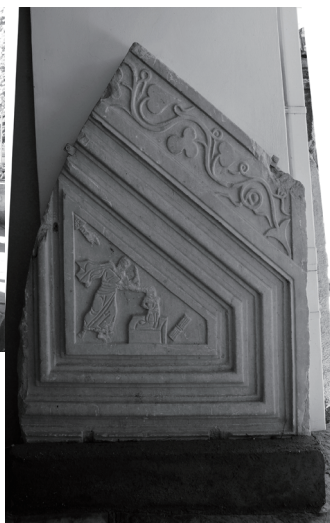
写真 9-6 説教壇階段欄干部材 (エフェソス。セルチュク考古学博物館)

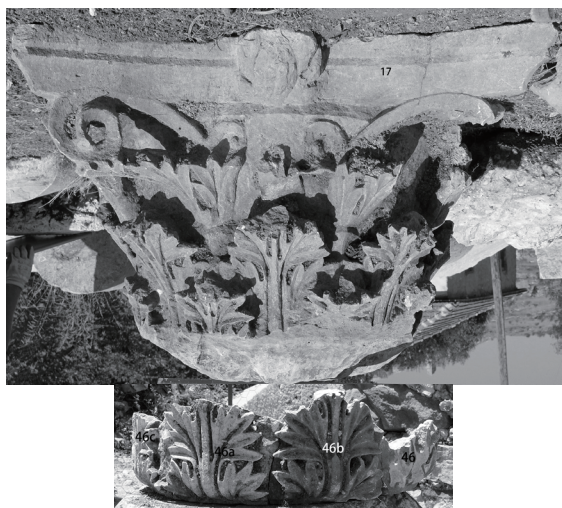
写真 10 コリント式柱頭とその破片 (17と46)

6と、底部の欠けたB2・7の二つのコリント式柱頭がある。そのほかは、説教壇の二m西にやはりその一部を見せていたB4・9(Ⅱ17に番号付け替え)とその断片群46、46a・cが見つかり、身廊で発見されたコリント式柱頭は計三件となった(写真10)。

主要部の崩落後、聖堂の規模を祭壇部付近に縮小して再建した際のものであろう。その一方、聖堂創建時に、躯体の柱頭に使われなかった残余のコリント式柱頭を加工したものである場合は、設計者がアーキトレヴ程度の重量しか支えないでもよい円柱柱頭を小さなそれでよしとし、祭壇部の重要性に応じてその意匠を當代風にアレンジしたものだろう。後者の場合には、製作途中の柱頭17とその破片46が聖堂創建当初から身廊に放置されていたはずはないから、それらは、再建時に不足した柱頭を補うため、躯体のコリント式柱頭を転用する途中、何らかの理由で加工を中断されたものであり、そのほかのビザンツ柱頭とは製作年代が異なるものと考えるべきだろう。とはいえ、聖堂全体を見渡してみると、すべての遺存が確認された、躯体を支えるべき円柱の数一四に対して、コリント式柱頭の遺存数が少なすぎる（北側廊からは一件、身廊からは17を含め三件、南側廊からは現時点で二件の計六件）。このことは、躯体主部倒壊後に、コリント式柱頭のビザンツ柱頭への転用があったという前者の可能性を強く示唆している。とまれ、ビザンツ柱頭の意匠については今後真剣な検討に値する。創建・再建・改築時代の年代決定に資することが期待されるからである。

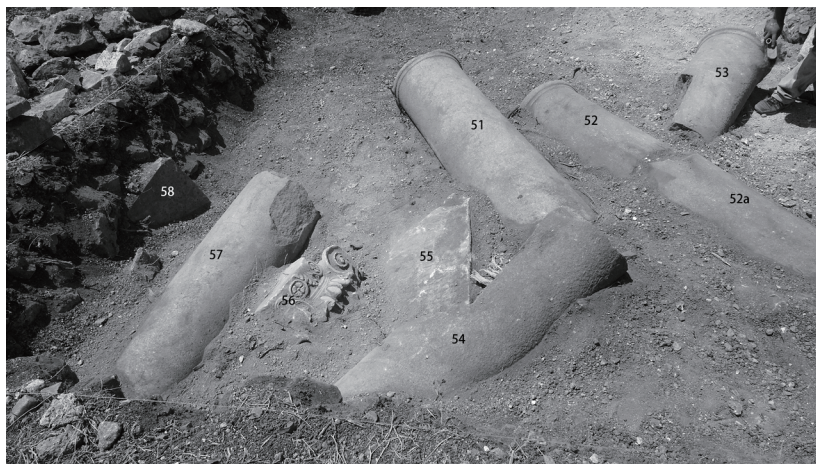
写真 11-1 身廊部と祭壇部の間に倒れていた円柱、柱頭、アーキトレーフ
(7月27日撮影。北半部。アプシス側から入り口側に向かって。)

B テンブロンの円柱と柱頭 南北の大黒柱の間を中心に、もともとは躯体の円柱に匹敵する太さ(五〇cm強)と、それより一mほど短い三m×三・五mの長さを持つと考えられる、フルートのない柱体が、折り重なって倒れているのを見いだした(写真11・1・2)。これらの柱体を移動してみると、下には幅四七cmほどの敷石が、身廊の軸線に対して直角に横切る形で敷かれていたことが明らかになった(ただし北端は七〇cmほど、南端は三〇cmほど、身廊の全幅に足りない)。大黒柱のアブシス側面を結んだ線より一mほどアブシス寄りの線上である。柱を支える柱礎は見いだされなかった一方、この敷石には奇妙な直径六〇cmほどの半円が四つ半、七〇cmから九〇cmの間隔を開けて彫り込まれており、断面の形状は四cm程度の均一の深さを持つ浅いパン状のそれから最深部一八cmにも達するボウル状のそれまで、まちまちであった(写真11・3)。円柱は復元してみると六件に上るが(51・51a、52・52a、53・54・54a、57・75(・76?)、77・77a、¹²²⁾半分か支えを持たない半円状の彫り込みにそれがはめ込ま

これらの柱の上に載っていた可能性のある柱頭としては、イオニア式のそれがひとつ(56)と簡素な装飾のそれがひとつ(41)、ビザンツ的意匠を持つものが六件(58、60・60a、62、63、129、145・145a・b)見つけた(写真12、13、14参照)。意匠については田中報告に譲るが、計八件で、柱の数に合わない。イオニア式のものは高さ二〇cm前後、底部の直径三五cm、簡素な装飾のものは高さ三五cm、底部の直径三〇cm前後といずれも円柱のサイズと合わないが、写真11・1に見られるごとく、イオニア式のそれはテンプロンの円柱の間で見つかっているし、また、簡素な装飾のそれも後述のアーキトレヴ(IIエピスタイル)の近くで見つかっているの、それらと無関係とは考え

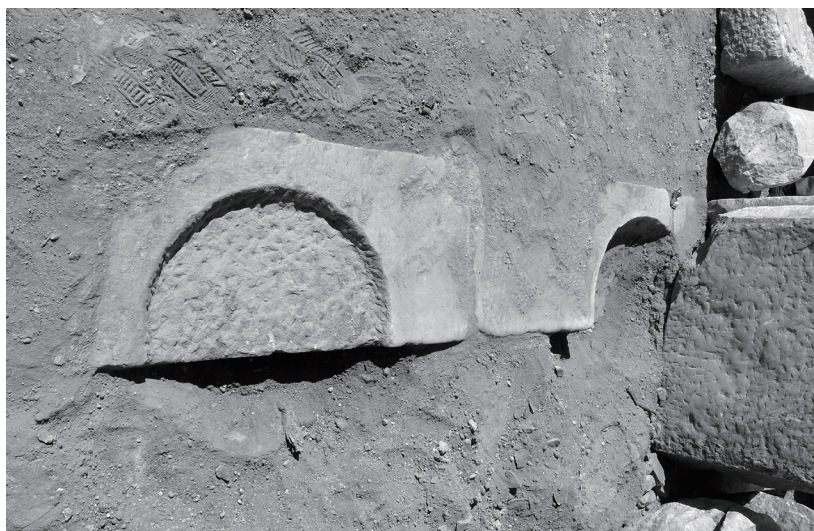
写真 11-3 テンプロンのスタイロペイト (?)

のそれであったかもしれない。半円の彫り込みの意味は依然として不明だが、円柱の柱礎ないしスタイロベイトが、この敷石の手前(西)側か奥(東)側のまだ掘り出されていない一段下のレヴエルに見いだされる可能性はある。これら円柱群は、一列に並べるにはマシヴに過ぎるから、その幾つかが祭壇部天蓋を支えた柱であった可能性も検討に値する。いずれにせよ、柱はよく残っており、ある時期一斉に倒れたまま、放置されたものであることを推察させる。

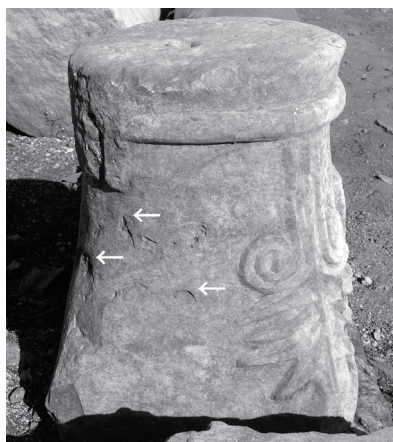
写真 12-1 ビザンツ柱頭 (58)

三〇〜四一 cm と大きさがまちまちな上、デザインも幾つかのタイプに分かれる。少なくとも共通の渦巻文を持つ四件（62、63、129、145）は、同じ職人、あるいは同じ工房の手になるものである^③。全体的に言って、太さが五〇 cm 超であったと思われる円柱の上を飾るものとしては小ぶりであり、またいずれもいびつな形状を持っている。個々の柱頭を子細に観察してみると、写真12・1の58番の柱頭については、矢印を施した箇所にも明らかなように、意匠のレリーフが施されていない研磨された面に、研磨以前の彫刻の痕が残存しているものがあるのが見て取れる。これは躯体支持の円柱の上に載っていたのと同じ種類のコリント式柱頭（高さ六五〜七〇、底部直径五〇 cm 前後、上部一辺七〇〜八〇 cm）のレリーフを削り落とし、柱頭をビザンツ時代風の意匠に変えた際の磨き残しと思われる。写真10に示したコリント式柱頭17は、丁度天地を逆にして説教壇の西二 m あたりに置かれていたものであるが、底部のレリーフが、きれいに剥ぎ落とされ、あたかも全体のレリーフを除去する作業の途中であるかのように放置されていた一方、剥ぎ落とされた葉のレリーフは説教壇基壇の脇にまとまって置かれていた。58もそのような加工を経て製作されたものと考えら

れ、ある部分は削りすぎたり、ある部分は残しすぎたりしたため、いびつな形状となったものであるう。
 コリント式柱頭はそもそも古代建築からの転用材だが、躯体のそれらが落下した後に、それらを再転用してビザンツ柱頭の幾つかが製作されたのなら、テンプレのスタイロバイト付近に倒れていた列柱は、躯体

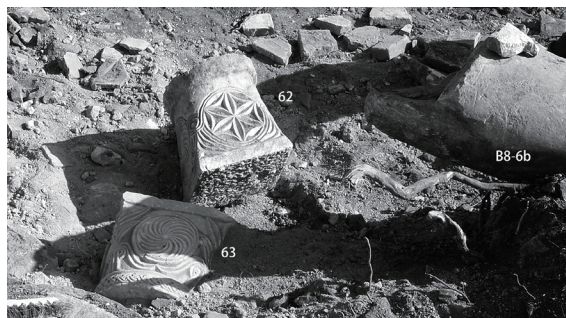
写真 12-4 ビザンツ柱頭 (62、63)

(14) 写真12・4で、62の柱頭は六腕星文の浮彫を正面に向けているが、上下を正しく置いたとき、この面の、向かって右手の面に渦巻文、左手の面に十字架文を持つ。反対面は無紋であり、また底面近くの縁取りも装飾を施されていない。おそらく彫刻装飾の完成を待たずに使用されたものである。63は、見えている渦巻文の反対面に同じく渦巻文、残りの二面は、十字架文と植物文。129は八分の一しか残っていないので二面しか確認できないが、渦巻文の左隣が植物文。145は渦巻文の右隣が六腕星、残り二面が互いに異なる植物文である。

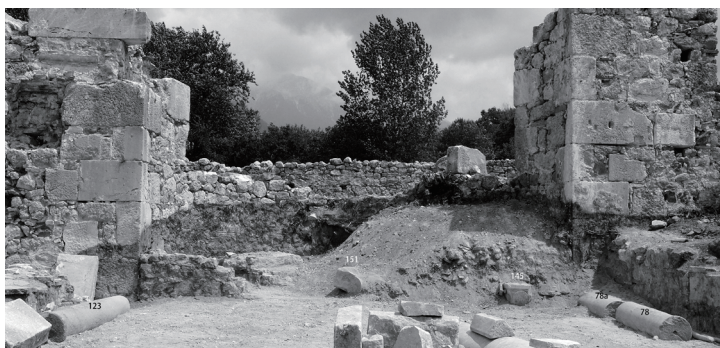
写真13-1 アプシス脇の円柱(78と123。8月1日撮影。入り口側からアプシス側)

C 祭壇部内の調度としての円柱 この種のものとして役割が明瞭に思われるのは、それぞれ太さ四一cmと四三cm、長さ二八〇と二九〇cmの、フルートを持たない細めの円柱であろう（78・78a、¹²³）。これらは、発見時には仕切り構造壁の壁に沿って倒れて（あるいは横たえられて）いた（写真13・1・2参照）が、アプシス両脇の壁際、丁度左右対称の位置に飾り柱として立てられていたものと考えられる。柱頭は、テンブロン柱頭として挙げたビザンツ柱頭のうちアプシス近くから見つかった¹⁴⁵と¹²⁹が、これらの柱頭として、最終局面で利用されていた可能性がある。

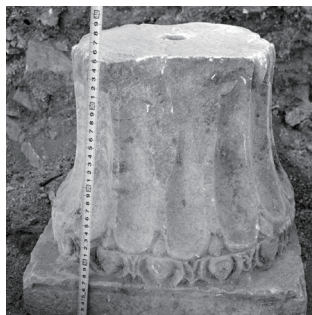
写真 13-3 柱座（上 66）と
柱頭（下 41）

110・110 a。後述補論および田中報告参照)の断片などが出土しており、聖堂使用の最終局面において、この区域は特別な一角であったことが示唆される。この円柱は、腰高障壁にびったり接する位置に、南側の外部戸口から入ってくる者にとって、その胴部が、丁度踏み段として機能するように倒れて(あるいは据えられて)いて、そうした設置は、人為的になされたことを思わせる。上で、腰高障壁が取り除かれたのは、この箇所を通路として使用するためではないかと推測したゆえんである。その一方、すぐ近くから一辺四五cmほどの正方形の底面と、直径四〇cmほどの正円の上面を持つ高さ三〇cmの柱座66(写真13・4参照)が見つかっており、それは、もともとこの柱を支えていたものであるろう。また上述の簡素な装飾の柱頭41(写真13・5)はその頭を飾るのに丁度よい大きさである。上述のごとく、聖堂使用の最終局面においては、テンプロンの円柱の上に載せられていたとしても、それが、当初この比較的細い円柱のものであった可能性は排除されない。ともあれ、この円柱は、同じ大きさのものが見つかっていないので、これ以上の憶測は無意味だが、大きさからみて、南翼廊と身廊を繋ぐ内部戸口(SD2)両脇の門柱を構成した可能性がある。このほかには、

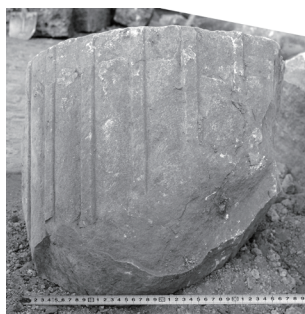
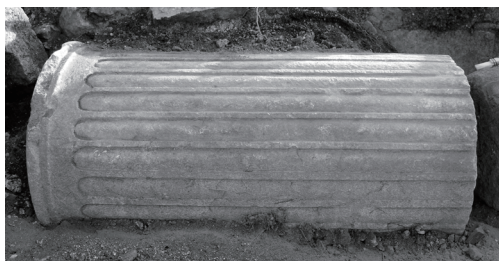
写真 14-1 柱台脇に寝かされていた柱（上 23）

D その他用途不明の柱 らせん溝彫りの入った小円柱の断片（83）や飾り浮彫の入った円柱の断片（88）などが祭壇部、南大黒柱周辺で見つかっているが、現在確認できる断片からは、いずれも完全体に復元できない。そのほかには、浅い凸型のフルート浮彫を持つ太さ六〇cm、長さ一〇〇cm超の円柱のドラムが、列柱台NC6の脇に沿って寝かされる形で発見される一方、おそらくはその続きであったろう部分は、加工や破損の痕を残しつつ、祭壇部の内側、テンプロンの円柱群の下から見つかった（写真14・1・3）。柱頭は、高さ三〇cm足らず、上面の一边が二五cmほどのビザンツ時代の柱頭（写真12・5）がSC5のあたりで見つかっている。SC6とSC7の間に横たわっていた64・64aの頭を飾るものとしては小ぶりに過ぎるように思われるが、半分ほどしか残存しておらず、正確なサイズを知り得ないので、その柱頭であった可能性も否定できない。

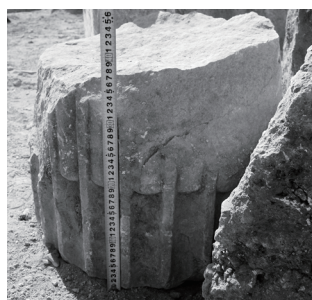
写真 14-2 祭壇部から見つかった柱片（斜め上 79）

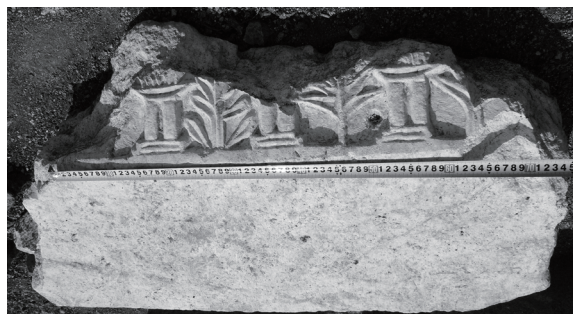
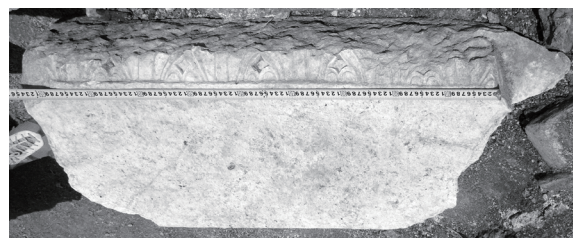
写真 15-1 アーキトレーヴ（上 55 正面、下 55 裏面）

43・44、45、55、70、74、80・80a、81、97、153。横断面が逆台形の石板で、奥行きは底面で四五cm、上面で五五cm、長さは多くの場合欠けているのでまちまちであるが、二二cm幅の正面木口には連続するアーチの中に植物文の浮き彫りが施されている。植物文はアーカンスを中心としたそれで、五・六世紀に特徴的なものである。これらのアーキトレヴは創建当時のものであつただろう。その裏面は、幾つかは玉縁飾り文を持っているが、55や97は、表面と同様の植物文を持っていた。55の場合は、裏面の上部を垂直に削り落とされている（写真15・1・2）。一方、42・43は、なぜか裏面を斜めに切り落とされ、奥行きが最大部四五cmから次第に三五cmまで狭まっている（写真15・3）。理由はつまびらかにはえないが、少なくともこれらアーキトレヴ部材が片面を削り落とされてリサイジングされているという事実は、何らかの改築があつたことを示唆する。また、これらのアーキトレヴと並べて柱頭の上に置かれた一連の石板のひとつであろう、正面木口に「+ATEEZQAIIT+」（増大せられること）という碑文が刻まれた、大きな石板の断片（59、59a・f）も出土した。この石材は、写真15・4の左下と右下、矢印の部分に見られるように、扉の心

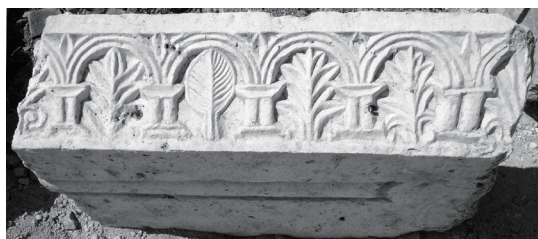
写真 15-2 アーキトレーヴの正面と裏面
（上 97 正面、中 97 裏面、下 81 裏面）

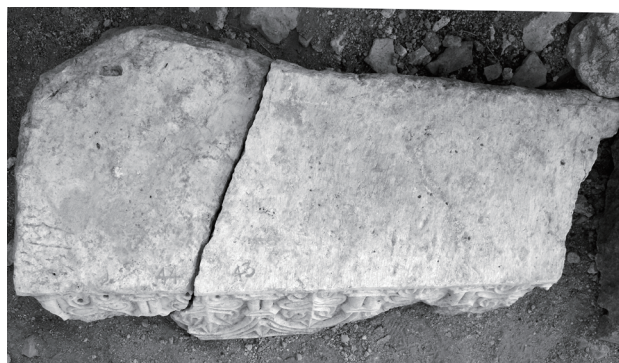
写真 15-3 アーキトレーヴ (43 と 44)

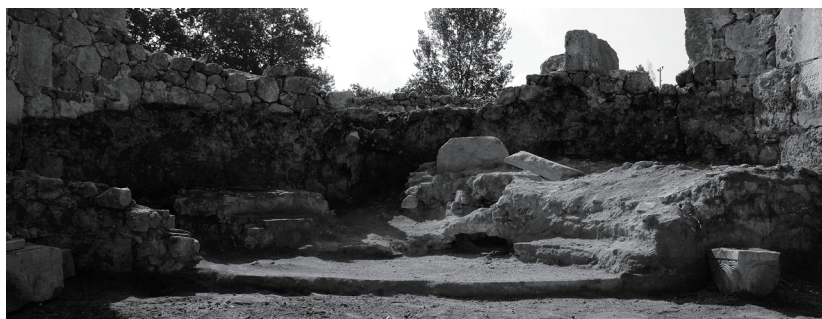
写真 16-1 アプシスとシントロン

アプシースからは、フレスコの断片や土器片が他の場所に比べて多く見つかった。前者の理由は、アプシースの壁面がフレスコで豊かに飾られていたからである。後者の理由は、シントロン・の土台に盛られていた土が古代の土器を多く含んでおり、それがアプシースの床面上に散乱したものである。シントロンは、わずかに数枚の石灰岩の化粧石板を残したのみで他はすべてはぎ取って持ち去られており、土台を露わにしまっているが、特に北半部では、土台自体も掘り崩され、わずかに二m足らずの幅の煉瓦積み残りの土台を残すのみであった(写真 16・1)。この、残された土台は、その大きさや高さが、北翼廊で見つかった小祭壇

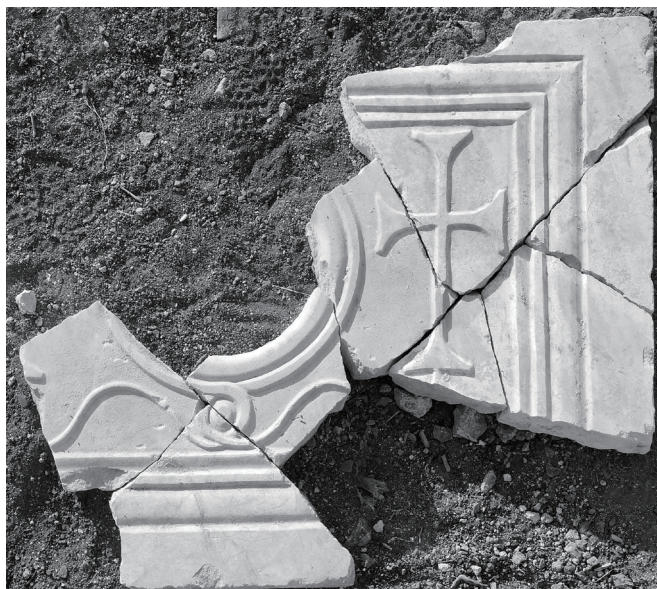
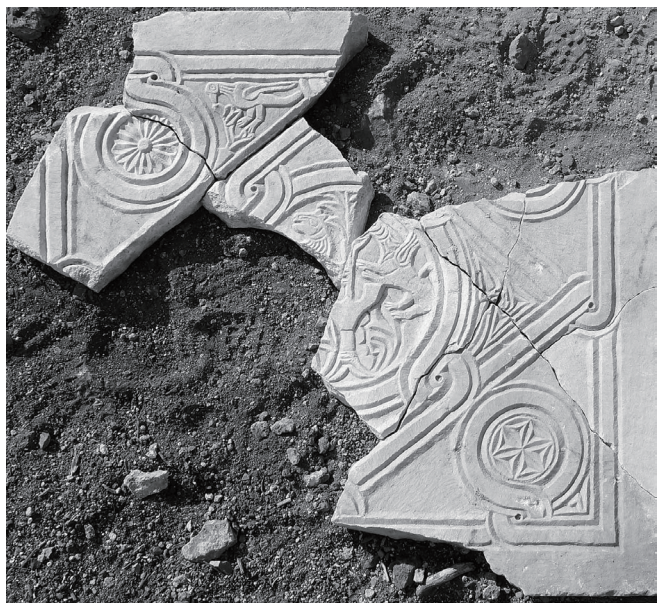
写真 17-1 大理石板（田中咲子・中谷功治撮影）
（68・72・72a-c・84・84a・146。上：初期ビザンツ、下：中期ビザンツ）

えられる両面に浮彫彫刻を施された二件の大理石板、とりわけ $68 \cdot 72 \cdot 84 \cdot 146$ とそれらの断片から成る一例（写真17・1）は、ビザンツ柱頭と並んで、この点について重要な情報を与えてくれるかもしれない。すなわち、それは、片面中央に、円環装飾とその縁に沿って走るリボン装飾、さらにその両側に十字架の浮彫を配される一方、その反対面には、大きな菱形と内外に配された大小の円環を「結び目」で組み合わせた幾何学的な帯状装飾の合間に、鳥獣文・六腕星文・花文の浮彫を施されている。いずれもシンプルながらトロス出土の浮彫としては手の込んだ装飾を施されているが、意匠は、それぞれ初期ビザンツと、中期ビザンツの特徴をよく示している。こうした表と裏の両面で、異なった時代に別々の意匠を施されたパネルの類例としては、イスタンブル考古学博物館収蔵の、イスタンブル、ヂャーアローウル地区由来の大理石板（Inv.4388T）が知られる（写真17・2）。ここでは円環装飾文と十字架文を持つ面が六世紀、菱形と円環の帯状装飾文を持つ面が一一世紀から一二世紀のものと同年代づけられている。この浮き彫りでは、帯状装飾に囲まれた空間は、植物文のみで占められているけれども、同じくイスタンブル考古学博物館所蔵で、イスタンブル、アジア側のクチュカル地区から出た、一〇世紀から一一世紀のものとされる浮彫（Inv.6241T）は、両

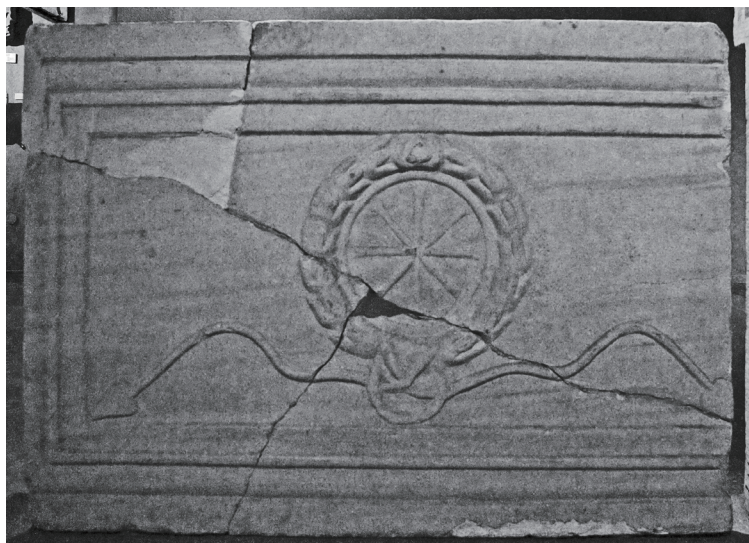
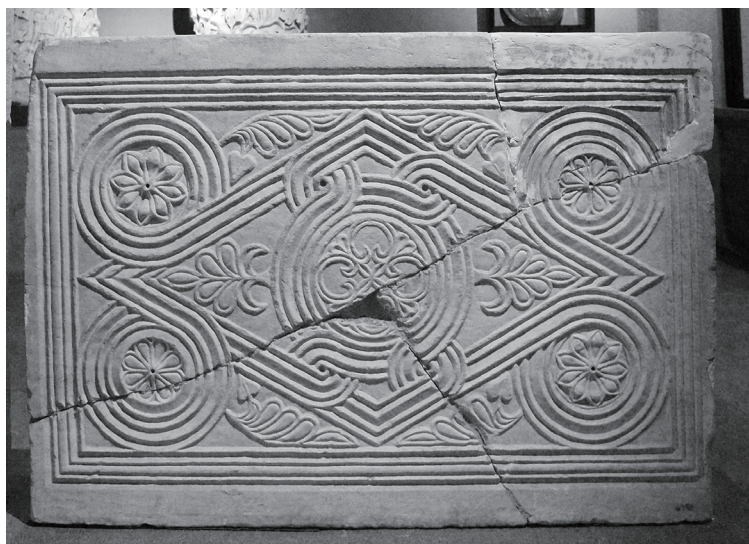
写真 17-2 大理石板 (チャーアローウル。イスタンブル考古学博物館。
上 6 世紀、下 11-12 世紀)

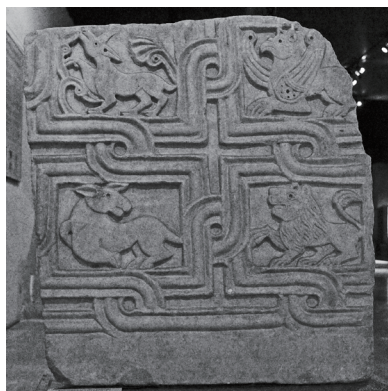
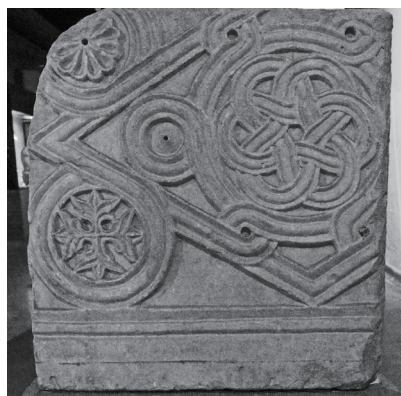
写真 17-3 大理石板（クチュクヤル。イスタンブル考古学博物館。10-11 世紀）

面いずれも帯状装飾文の枠線浮彫を主体とする画面構成で、菱形と円の枠線を持つ片面は植物文で埋められている一方、長方形の枠線を持つもう一方の面は動物文が占める（写真17・3）。トロスの石板の方が、線の表現において生硬であるが、羊とライオンの造形自体は、クチュクヤルのそれと基本的な共通性を示しているように思われる。
